SÉCURITÉ AÉRIENNE — NOUVELLES

Rupture d'un boulon de la biellette de commande de pas du rotor de queue d'un hélicoptère Bell 204

TP 185F

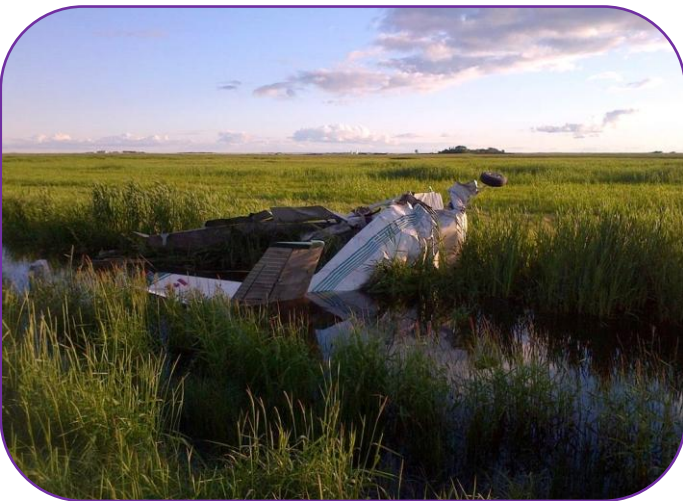
Le 15 juin 2014, un Cessna 172C d'immatriculation privée avec un pilote et un passager à bord effectue un vol avec un autre aéronef d'Oungre (Sask.) à Lampman (Sask.) pour un événement. Le second aéronef perd le contact radio avec le Cessna 172C, dont l'épave est trouvée le long d'un chemin municipal à proximité de Torquay (Sask.). Les deux occupants du 172C n'ont pas survécu, et l'aéronef a été détruit par la force de l'impact. Aucun incendie ne s'est déclaré.

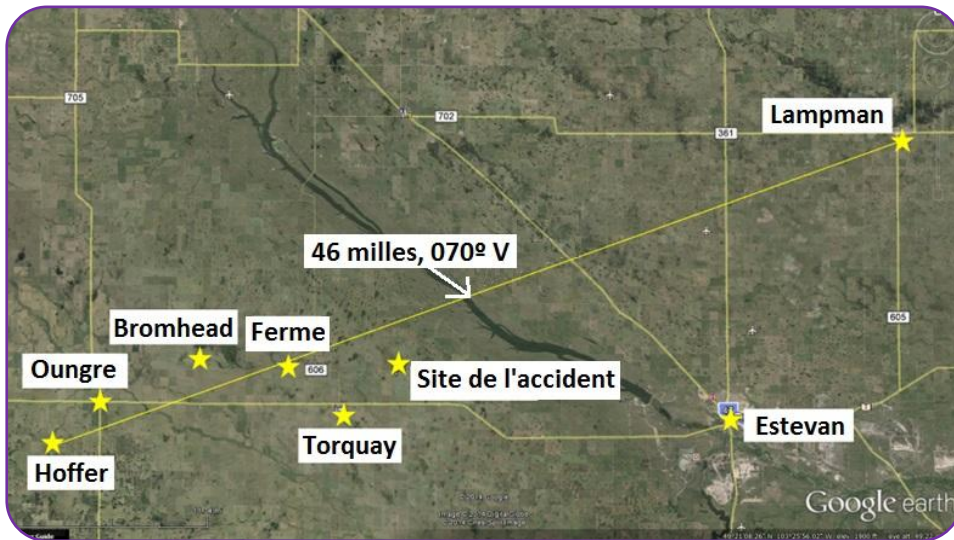
Figure 1 : Région du vol prévu

Le vol était effectué en VFR et suivait une route d'un aérodrome privé à Hoffer (Sask.) à Lampman (Sask.) (voir la figure 1). Le pilote effectuait ce vol d'agrément pour se rendre à un déjeuner qui avait lieu à l'aéroport de Lampman. Un groupe qui se rendait également au déjeuner a pris place dans un second aéronef qui a décollé de l'aérodrome de Hoffer en premier, puis l'avion en question a décollé peu après vers 7 h 30.² Le Cessna 172C a monté de manière stable et il a atteint 3 700 pieds (pi) au-dessus du niveau de la mer (ASL) à peu près à mi-chemin entre Oungre et Bromhead. Dans la région de Bromhead, les deux vols ont rencontré des nuages, donc les pilotes sont descendus sous les nuages pour conserver leurs points de repère à la surface. La visibilité en vol sous les nuages était d'environ 6 mi.

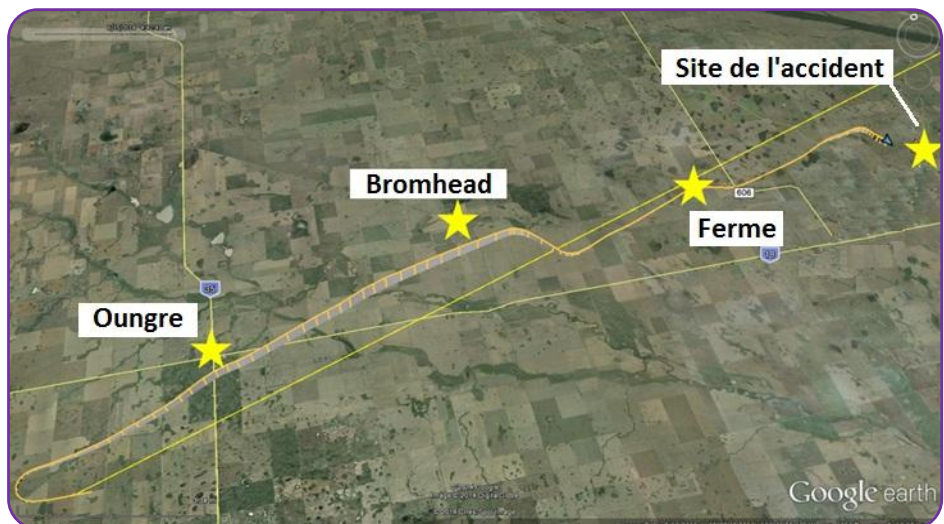
Figure 2 : Trajectoire de vol du Cessna 172C

Les marques laissées dans le sol au point de l'impact initial montrent que c'est d'abord le bout de l'aile gauche qui a touché le sol, puis le bord d'attaque de l'aile gauche, et enfin l'avant de l'avion. Le sillon laissé par l'épave s'étendait sur 270 pi à partir du point de l'impact jusqu'à l'endroit où l'avion s'est immobilisé, ce qui indique que l'appareil a touché le sol à grande vitesse avec beaucoup de mouvement vers l'avant.

L'avion était équipé d'un système de positionnement mondial (GPS) Garmin Aera 510, et le Laboratoire technique du TSBA récupéré les données de ce GPS pour le vol de l'accident (voir la trajectoire de vol à la figure 2). La position finale enregistrée par le GPS se situait à environ 0,75 m du point de l'impact initial.

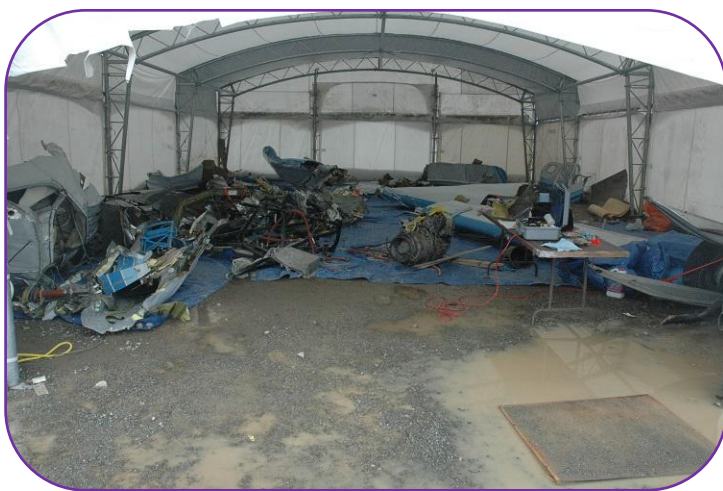
1. Bien que cela ne soit pas considéré comme un facteur dans l'événement, la douille filetée du tendeur du câble d'équilibrage des ailerons n'avait pas été freinée au fil.
2. Bien que cela ne soit pas considéré comme un facteur dans l'événement, l'ensemble ressort de charge P2T2 du régulateur de carburant contenait des pièces inadéquates d'une source inconnue.

Hangar temporaire où l'épave fut entreposée pour examen initial, avant d'être acheminée au laboratoire du BST à Ottawa.

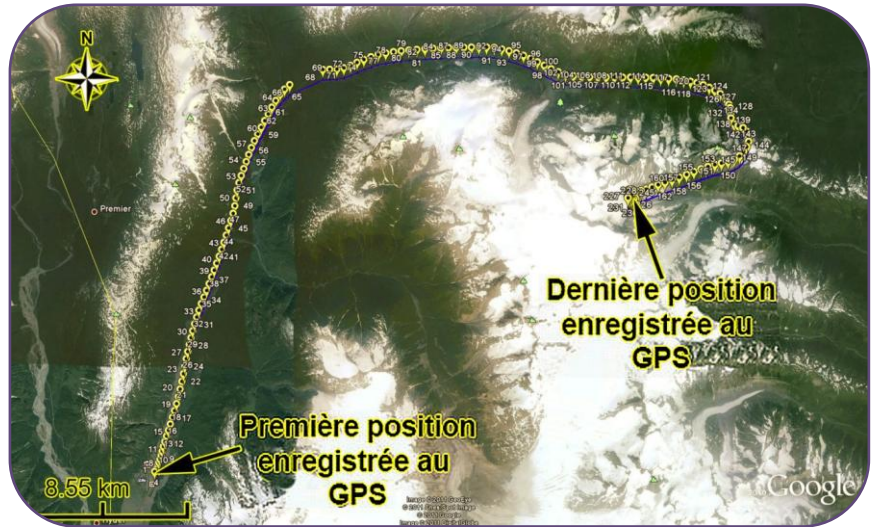
Le 31 juillet 2011, un hélicoptère Bell 407 décolle de l'aéroport de Stewart (CZST) (C.-B.), vers 9 h 43, heure avancée du Pacifique, avec le pilote et deux passagers à bord. L'hélicoptère vole à destination d'un site de recherches géologiques à 14 milles marins (NM) au nord de Stewart (C.-B.), près du glacier Nelson. Il n'y a pas d'autres communications verbales avec l'aéronef en cause après son départ, et l'enregistrement des données de suivi de vol cesse à 10 h 04. Quelque 6 h plus tard, l'épave de l'appareil est découverte éparpillée sur le flanc d'une montagne au site de recherches. Il n'y a aucun survivant. La radiobalise de repérage d'urgence de 406 MHz s'active, mais l'antenne et le câble de l'antenne sont endommagés, et aucun signal n'est reçu par le Centre canadien de contrôle des missions. Il n'y a

Tracé des données du GPS illustrant la trajectoire de vol (image : Google Earth; diagramme ajouté par le BST)

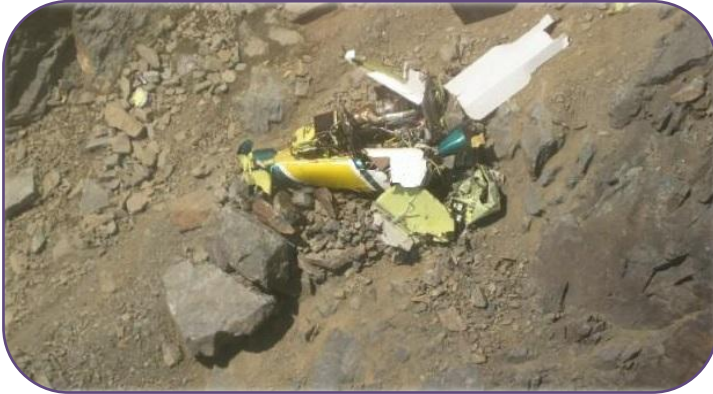
Pendant que l'hélicoptère se trouvait à proximité d'un relief escarpé, les pales du rotor principal ont percuté le relief, ce qui a causé une perte de maîtrise et une collision avec le relief.

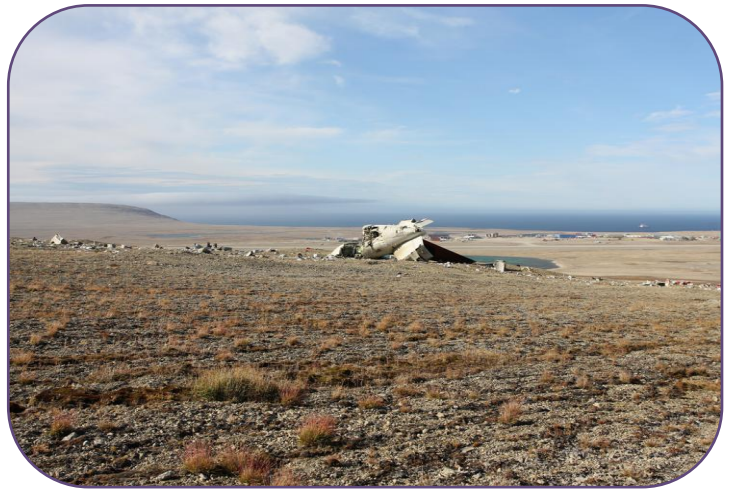
Lieu de l'accident, vu du sol

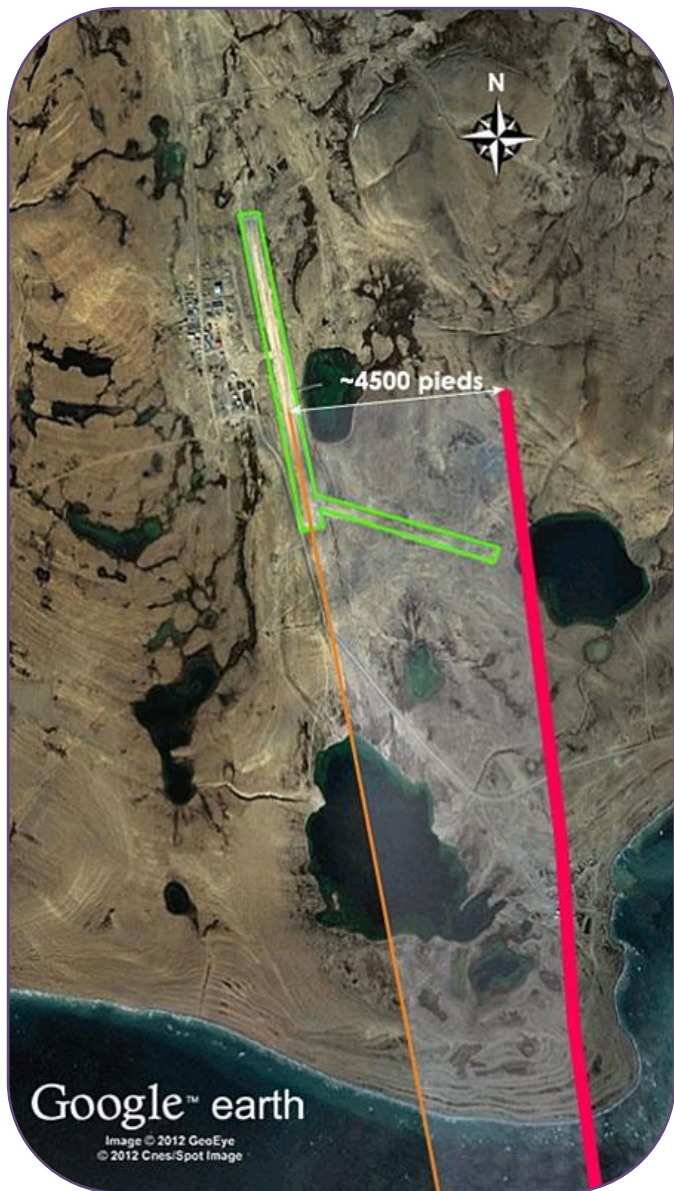
Dans cet accident, l'avion est arrivé à une altitude et à une vitesse excessives en approche finale, n'était pas configuré en vue de l'atterrissage au moment opportun, n'avait pas intercepté le faisceau d'alignement de piste et dérivait vers la droite. Cette approche n'était pas considérée comme stabilisée conformément aux critères d'approche stabilisée de l'entreprise, et la situation exigeait une remise des gaz. Au lieu de cela, l'approche s'est poursuivie. Lorsque l'équipage a amorcé une remise des gaz, il était trop tard pour éviter l'impact avec le relief. Les approches non stabilisées constituent toujours un risque élevé pour la sécurité aérienne au Canada et à l'échelle mondiale.

*Trajectoire d'approche finale par rapport à la piste
(image : Google Earth, avec annotations du BST)*

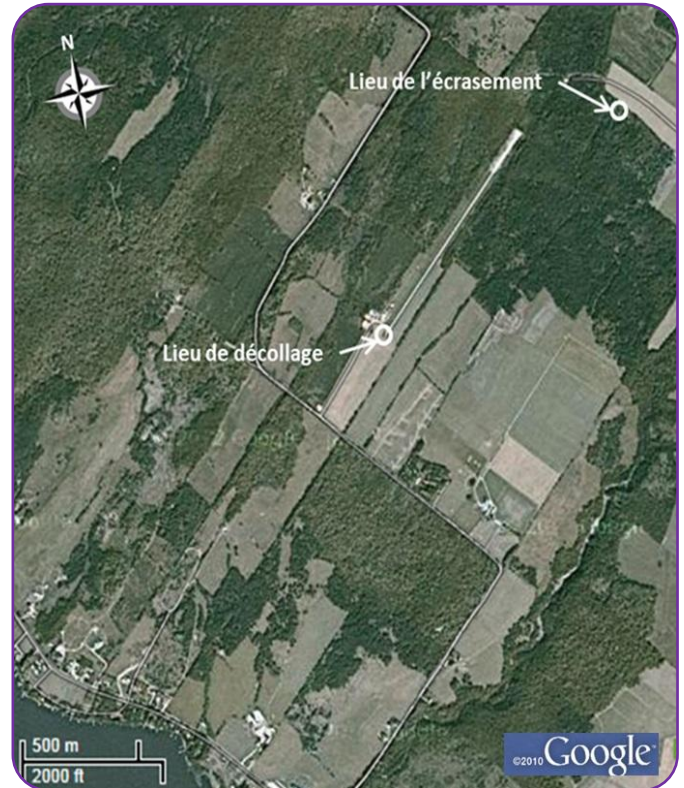
Vue aérienne de la région de Saint-Ferdinand

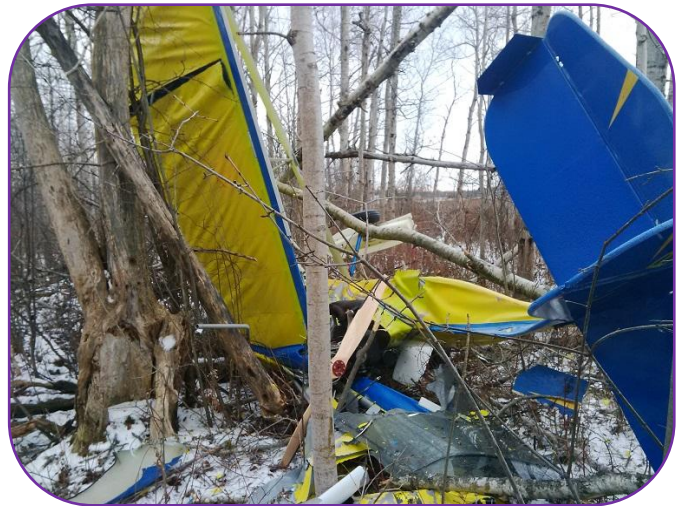
Dossier n° A13O0223 du BST

— Le 29 novembre 2013, un **ultraléger Quad City Challenger II** effectuait des circuits à l'aéroport de Baldwin (CPB9) (Ont.). Pendant le décollage de la piste 01, alors qu'il passait de 200 à 300 pi, l'aéronef a subi une perte

de puissance (moteur Rotax 503). Le pilote a tenté de tourner à droite pour retourner vers la piste. Au cours du virage, l'aéronef a décroché et a percuté le sol dans un secteur boisé à 200 m à l'ouest de l'extrémité de départ de la piste. L'aéronef a été détruit au moment de l'impact, mais le pilote, qui portait un casque et une ceinture-baudrier à quatre points, s'en est tiré avec de légères blessures seulement. *Dossier n° A13O0223 du BST.*

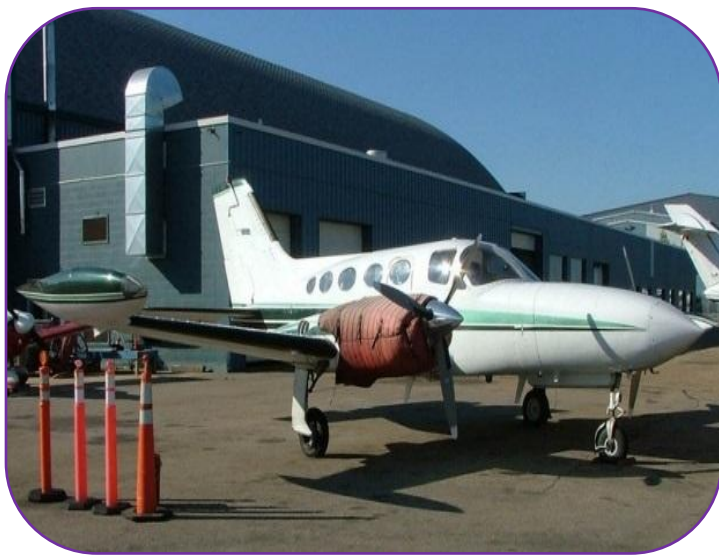
— Le 14 décembre 2013, un **Cessna 421B**, avec deux personnes à son bord et en vol IFR depuis Abbotsford (C.-B.) vers Tofino (C.-B.) a disparu de l'écran radar de l'ATC alors qu'il était à proximité de Tofino. Des recherches ont été lancées et les débris de l'aéronef ont été retrouvés le lendemain matin sur l'île Vargas, à environ 11 NM au nord-ouest de l'aéroport de Tofino. On a présumé que les deux personnes à bord ont été mortellement blessées, car l'aéronef était partiellement enfoui dans un marais et on ne pouvait apercevoir leurs corps. Il n'y a pas eu d'incendie. *Dossier n° A13P0305 du BST.*

Le Cessna 421B qui s'est écrasé sur l'île Vargas (C.-B.)
(photo: Ray Barber / Airport-data.com)

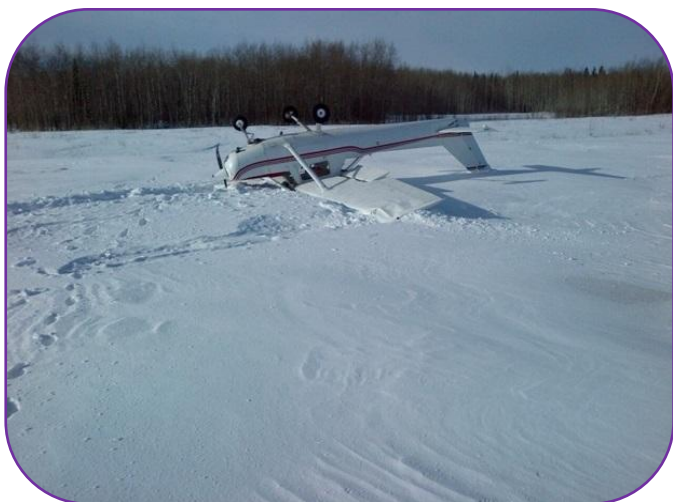
Dossier n° A14C0018 du BST

— Le 25 janvier 2014, un **Cessna 152** effectuait un vol de St. Andrews (Man.) vers l'aéroport régional de Lac du Bonnet (CYAX) (Man.). Le pilote a survolé la piste à basse altitude pour l'inspecter avant d'y atterrir. Au toucher des roues sur la piste, l'aéronef s'est retrouvé dans une couche de neige de 12 pi. L'aéronef a été déporté sur la gauche et jusqu'au bord de la piste, a frappé un talus de neige et s'est renversé. Le pilote et le passager sont sortis indemnes de l'appareil, mais les ailes, la queue et l'hélice de l'aéronef ont été considérablement endommagées. *Dossier n° A14C0018 du BST.*
