# SÉCURITÉ AÉRIENNE — NOUVELLES

Rapport d'accident majeur : un Bell 206B Jet Ranger s'écrase à Cranbrook (C.-B.)

TC-1003621

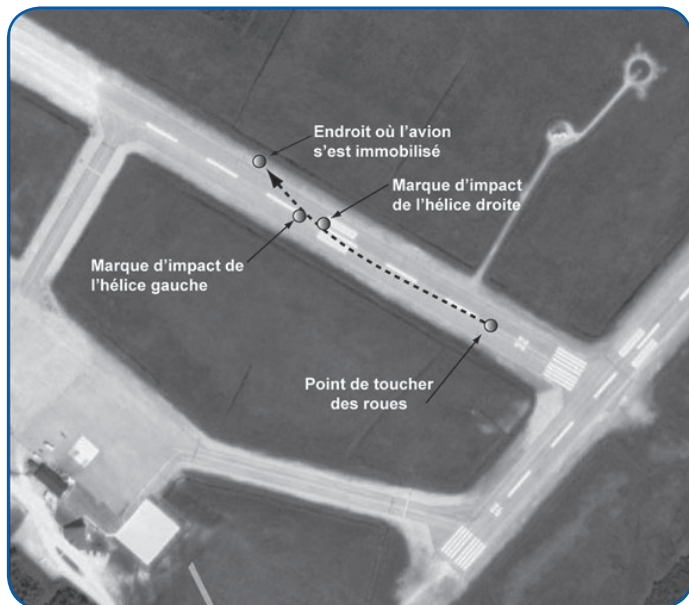
Diagramme du site

Aucune anomalie qui pourrait indiquer une défaillance mécanique ou un mauvais réglage du train d'atterrissage n'a été découverte. Puisque le train ne peut être rentré

que lorsque les verrous trains sortis sont déclenchés pendant la séquence de rentrée, il est probable que, en raison du jeu au niveau du levier de commande de train et de la facilité avec laquelle il pouvait être remonté, le levier de commande de train a été placé par inadvertance au-dessus du verrou à solénoïde avant que l'avion repose sur ses roues et a été suffisamment repoussé vers le haut au moment de la course à l'atterrissage pour amorcer la séquence de rentrée du train.

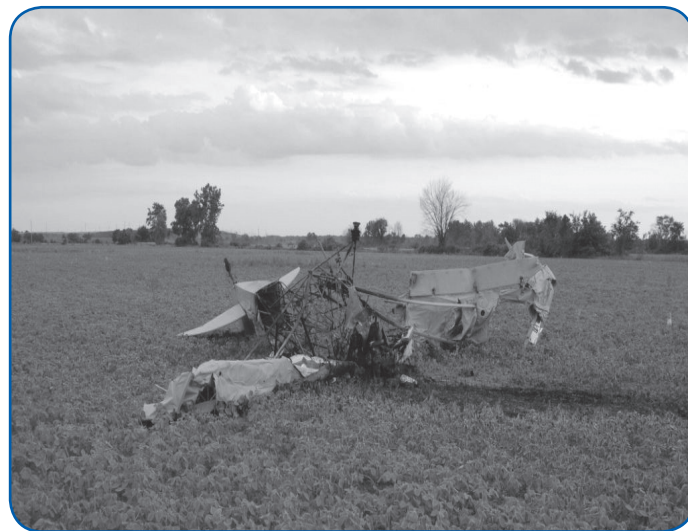
Le 30 juin 2007, un Piper Cub J3C-65 privé quitte une piste gazonnée privée dans des conditions météorologiques de vol à vue près d'Essex (Ont.) à l'occasion de son premier vol suivant l'inspection de maintenance annuelle. Peu après le départ, l'avion exécute un passage à basse altitude parallèle à la piste en direction est. L'avion monte ensuite à environ 1 500 pi au-dessus du sol en direction nord. Peu après, on observe l'avion descendre graduellement et voler vers le sud-est.

Vers 14 h 20, heure avancée de l'Est, l'avion percute le sol dans un champ voisin. L'avion est détruit par les forces d'impact et un incendie après l'écrasement. Le pilote, seul occupant à bord, ne survit pas à l'accident.

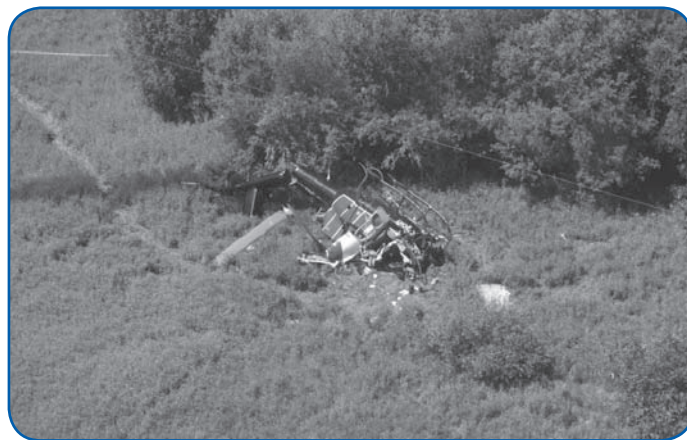
Le 20 juillet 2007, un hélicoptère AS 350 B2 d'Aérospatiale tente de se poser sur un site éloigné, près de Moosonee dans le Nord de l'Ontario. La zone d'atterrissage choisie est une voie d'accès près d'une tour

de télécommunications qui est retenue sur trois côtés par plusieurs haubans. Le pilote décide d'approcher de la voie d'accès en translation latérale tout en maintenant le contact visuel vers l'avant, où se trouve la zone d'atterrissage prévue. Pendant que l'hélicoptère se déplace latéralement, les pales du rotor principal heurtent deux des haubans supérieurs, à environ 100 pi au-dessus du sol. Les pales du rotor sont considérablement endommagées, et l'hélicoptère descend rapidement avant de s'écraser au sol sur le dos.

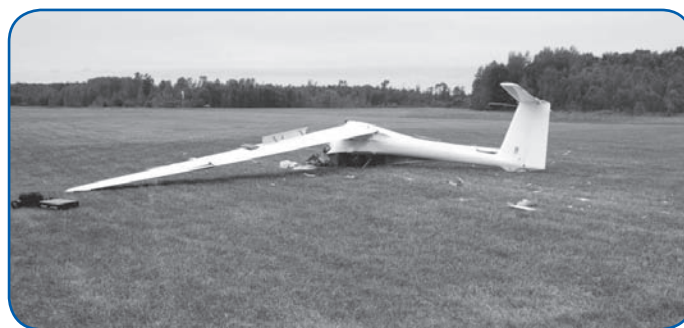
Le 18 août 2007, un planeur monoplace Pezetel SZD-51-1 Junior, à bord duquel se trouve un élève-pilote, effectue un vol local normal à partir de l'aéroport de Rockton (Ont.). La durée de vol prévue est d'environ une heure. À la fin de cette période d'une heure, l'instructeur de service du club tente de communiquer par radio avec le pilote, mais en vain. Peu après, on aperçoit le planeur qui entre dans le circuit et effectue une approche finale vers la piste 18/36. Alors que le planeur survole la route près de l'extrémité de la piste, les aérofreins sortent partiellement, puis ils rentrent. Comme le planeur poursuit son approche au-dessus de la piste à environ 25 pi du sol, les aérofreins sortent complètement. Le planeur part alors dans un piqué d'environ 45° et percute le sol. Le poste de pilotage est lourdement endommagé par l'impact avec le sol, et l'élève-pilote subit des blessures mortelles.

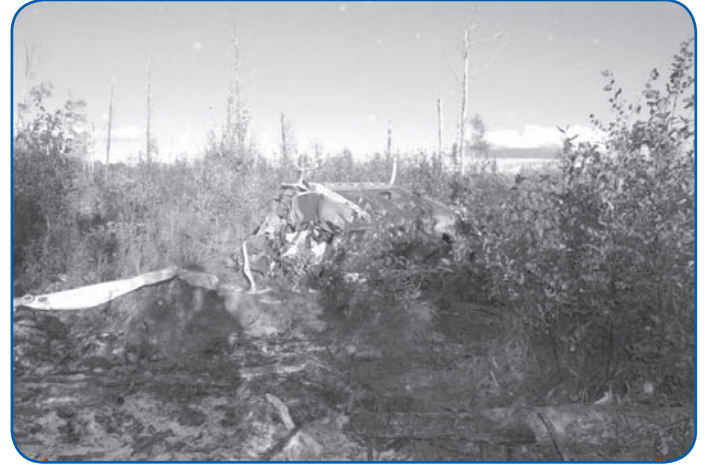
Le 28 août 2007, un Bell 206L-1 exploité à partir d'une région éloignée située à quelque 100 NM à l'est de Webequie (Ont.), doit se rendre à Cochrane (Ont.). Il décolle dans des conditions météorologiques de vol à vue (VNC), mais il rencontre en route des conditions météorologiques qui vont en se détériorant. Vers 21 h, heure avancée de l'Est (HAE), à 5 mi à l'ouest de

Cochrane, le pilote perd toute référence visuelle extérieure et l'hélicoptère heurte le sol. Comme un plan de vol avait été déposé, le centre d'information de vol (FIC) de London entreprend des recherches par moyen de communication. Le personnel de la compagnie commence des recherches au sol et repère l'hélicoptère quelque trois heures après l'accident. L'hélicoptère est détruit, tandis que le pilote, seul occupant, est grièvement blessé.

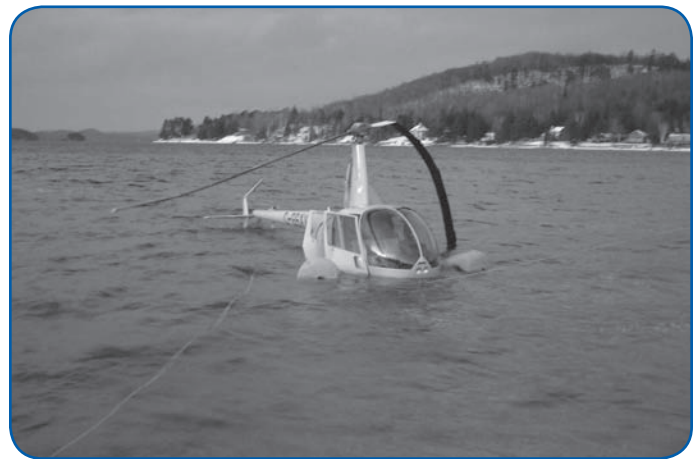
La réglementation en vigueur ne spécifie pas l'intensité ni la couleur ni le nombre de feux du balisage lumineux ou des aides à l'approche pour les plates-formes d'atterrissage pour hélicoptères privés. La lumière des trois feux à diodes électroluminescentes (DEL) à énergie solaire à faible intensité (dans les coins de la plate-forme d'atterrissage) et du feu de camp (en avant de l'aire d'atterrissage) n'éclairait pas suffisamment les environs pour aider le pilote à estimer un angle d'approche sûr et constant au-dessus de la surface de l'eau sombre et sans traits caractéristiques.

1. Alors que le pilote avait la maîtrise de l'hélicoptère, il est probable que l'illusion du trou noir a fait que le pilote a, à son insu, exploité l'hélicoptère à une hauteur inférieure à la trajectoire d'approche prévue, et l'hélicoptère a heurté le plan d'eau bien avant d'atteindre l'aire d'atterrissage.
2. L'hélicoptère s'est approché de la plate-forme d'atterrissage au-dessus de l'eau et a heurté la surface du lac; après l'impact, les occupants ont dû évacuer l'appareil dans des eaux dont la température avoisinait le point de congélation, ce qui les a rendus vulnérables à l'hypothermie.
