NUMÉRO 4/2022

SÉCURITÉ AÉRIENNE — NOUVELLES

**Interprétation du radiophare omnidirectionnel
à très haute fréquence (VOR)**

TP 185F

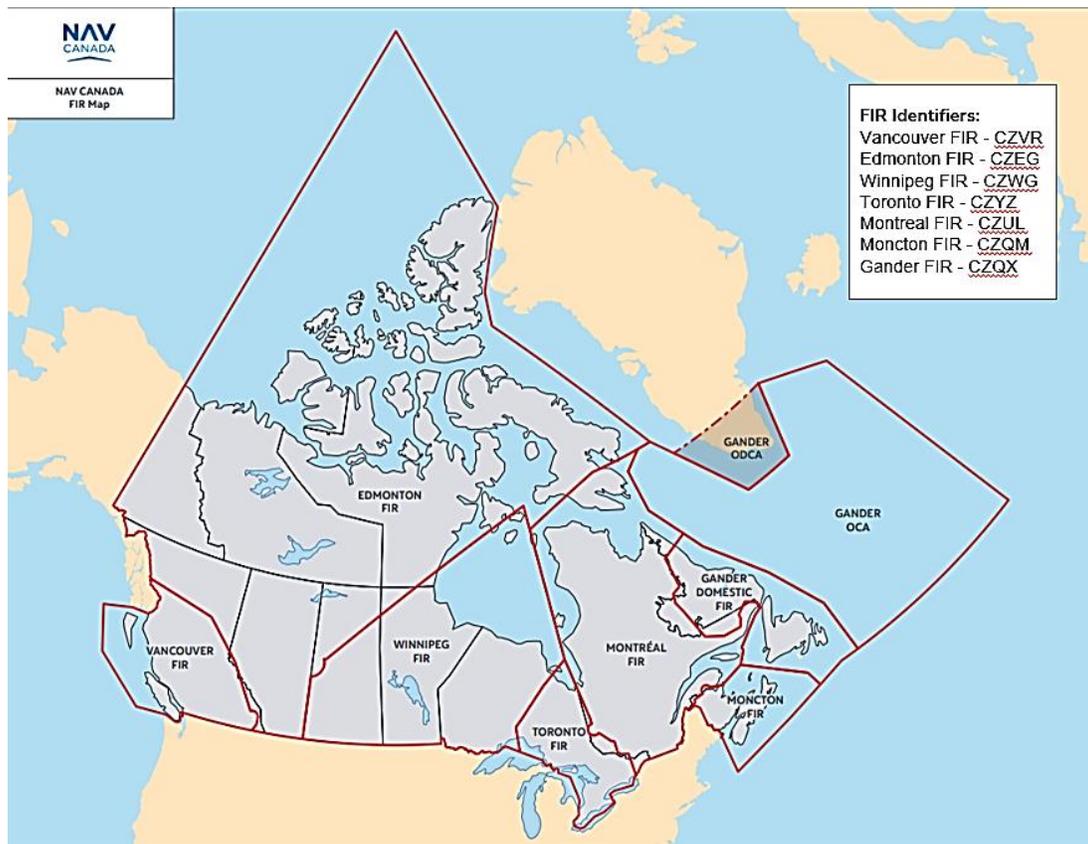
Carte des identifiants FIR du Canada

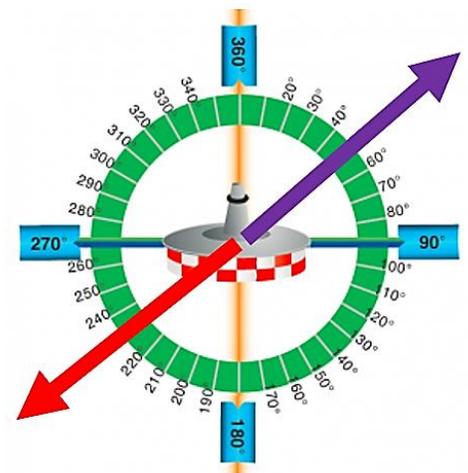
Figure 1

D'abord, il faut comprendre COMMENT le VOR envoie ses signaux. Il est TOUJOURS question d'une *radiale* de VOR. Pensez à un signal qui *rayonne vers l'extérieur* de la station. La flèche mauve (Figure 1) indique la radiale de 50°; la flèche rouge se trouve sur la radiale de 230°. Si vous avez configuré le VOR pour choisir la radiale de 50°, c'est-à-dire que vous avez tourné le sélecteur d'azimut (OBS) jusqu'à ce que le chiffre 50 soit indiqué en haut, et que l'indicateur d'écart de route (CDI) était centré, alors vous êtes positionné sur cette radiale. Il en va de même pour la radiale de la flèche rouge : 230°.

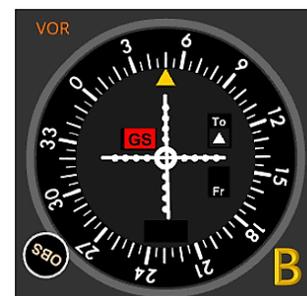
Photo B

Toutefois, qu'en est-il de l'indication TO? Que faire si 50° est indiqué en haut de l'OBS (radiale de 50°), que le CDI est centré, mais qu'il y a une indication TO — comme dans l'image **B** à droite? Qu'est-ce que cela signifie? Où êtes-vous par rapport à la station VOR? Vous ne pouvez certainement pas être au même endroit qu'avec une indication FROM. Eh bien, si votre OBS indique le numéro 50 en haut, votre instrument VOR captera la radiale de 50° de n'importe où à portée du VOR. Il est à noter que la radiale de 50° ne *rayonne* pas vers l'arrière. Toutefois, si vous êtes du côté sud-ouest de la station (avion bleu sur la Figure 2), votre instrument VOR est en quelque sorte *derrière* la radiale (c'est pourquoi la ligne mauve est segmentée), l'indicateur de direction pointe **VERS** la station (comme vous pouvez le voir dans l'image **B**), plutôt que **DEPUIS** la station. Voilà pourquoi vous obtenez une indication TO. Ainsi, Rudolph Rouge se trouve sur la radiale de 50° **DEPUIS** la station; son VOR ressemble à l'image **A**. Brenda Bleu, cependant, est sur la radiale de 50° **VERS** la station et son VOR ressemble à l'image **B**.

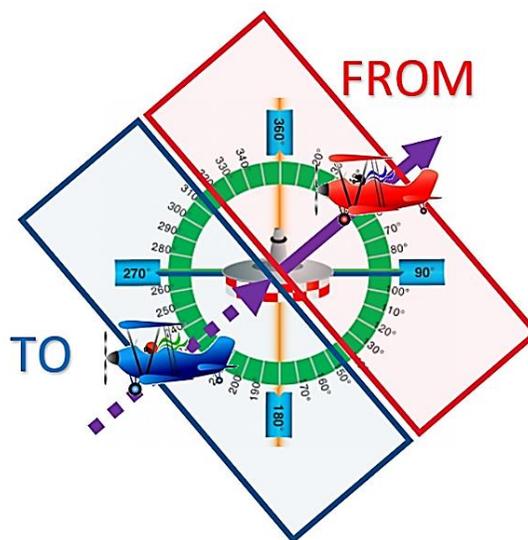
Figure 3

Alors, comment pouvez-vous savoir où vous êtes? La première étape consiste à déterminer le côté FROM et le côté TO. Ce n'est pas difficile : imaginez une ligne perpendiculaire à la radiale en haut de l'OBS qui divise simplement le côté de l'espace où la radiale rayonne DEPUIS la station par rapport au côté de l'espace où la radiale, pour ainsi dire, rayonne VERS la station (Figure 3).

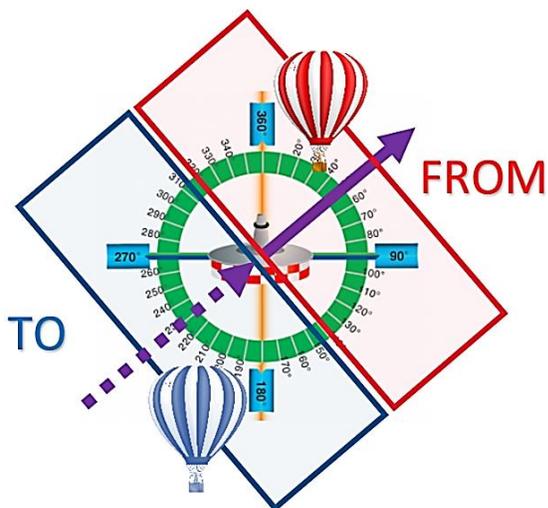
Étudiez la Figure 4 ci-dessous : il semble que Rudolph Rouge, dont l'OBS est réglé sur 50°, se trouve du côté FROM de la station et à la gauche de la radiale. Ainsi, son VOR ressemblerait à l'image C : le CDI est incliné vers la droite parce que la radiale est à la droite de la montgolfière.

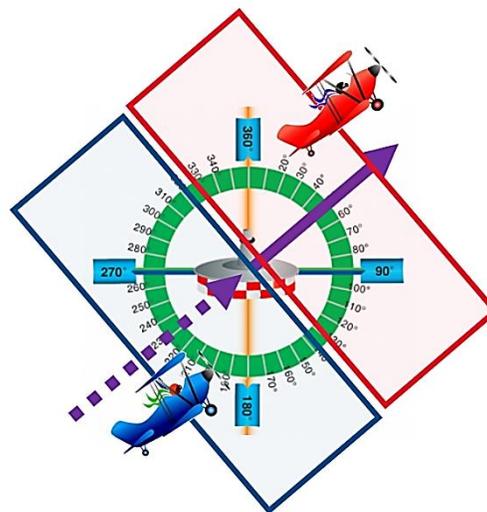
Figure 5

Si, en fait, Rudolph et Brenda (Figure 5) volent tous les deux dans la direction de l'indicateur de direction par rapport à la station VOR (DEPUIS la station dans le cas de Rudolph et VERS la station dans le cas de Brenda), alors les choses se passent d'une manière assez simple. La raison est que le signal est, littéralement, sur leur côté droit ou gauche, c'est-à-dire à droite ou à gauche selon leur indicateur de cap.

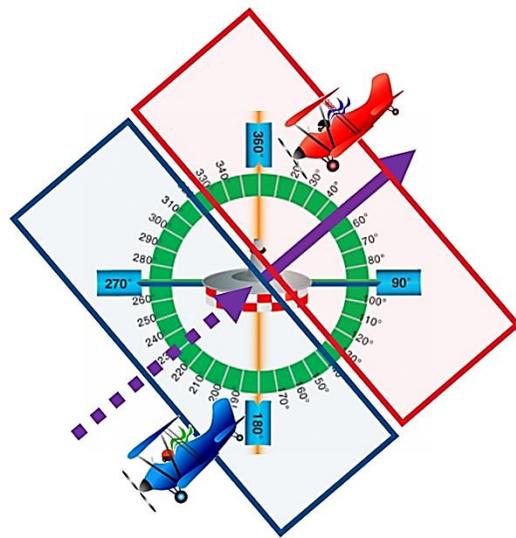
Figure 6

Examinez attentivement la situation de Rudolph et de Brenda illustrée ci-dessous (Figure 6). Même si leur cap a changé, leur *position par rapport au signal VOR n'a pas changé*. Ainsi, leurs VOR ressemblent aux images **C** et **D** (voir page 8).

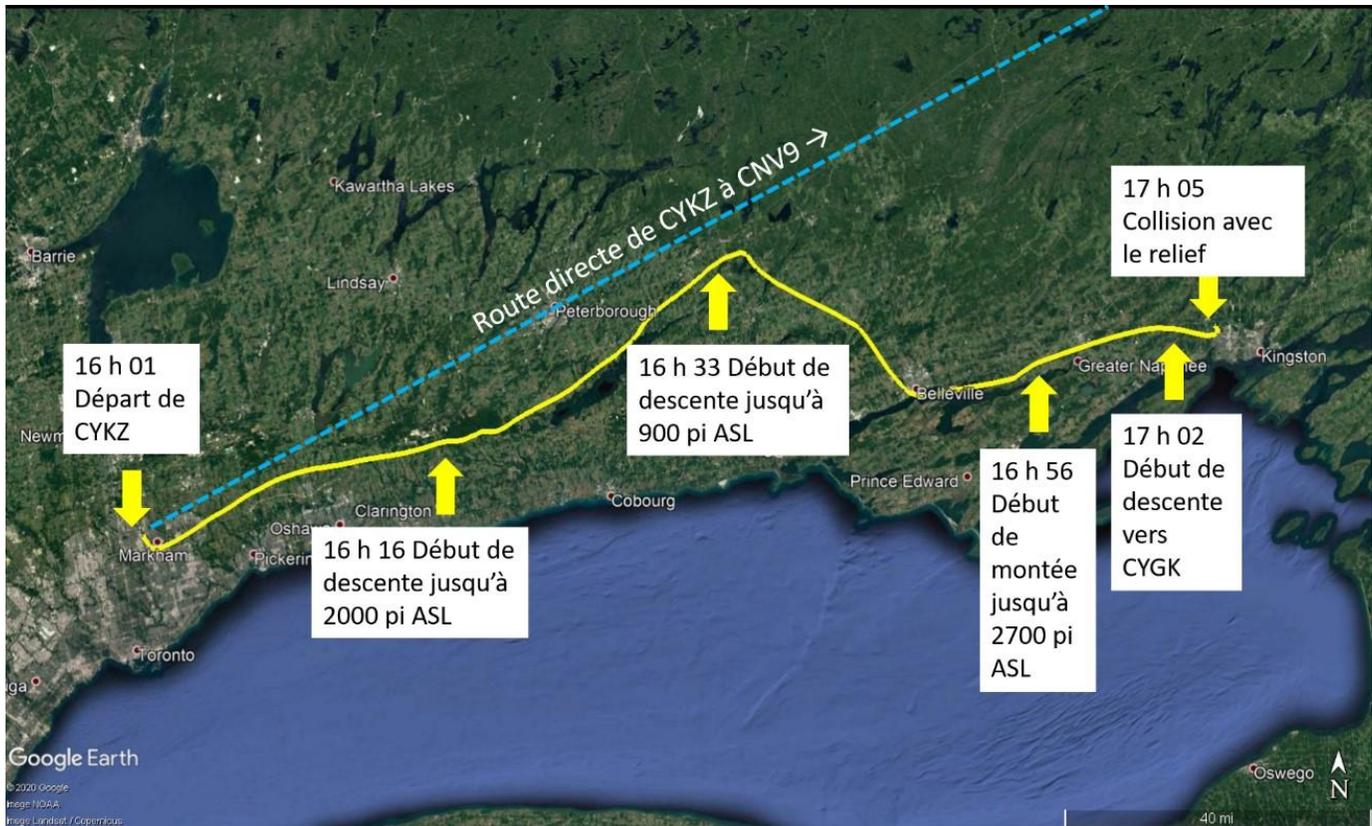
Figure 1. Route de l'aéronef dans l'événement à l'étude par rapport à la route directe prévue (Source : Google Earth, avec annotations du BST, en fonction des données extraites du système de positionnement mondial du pilote)

L'aéronef a pris la direction générale de CNV9 durant environ 33 minutes (Figure 1). Il est d'abord monté à l'altitude prévue de 3 500 pi ASL, où il a volé durant 15 minutes, avant de descendre à une altitude de 2 000 pi ASL.

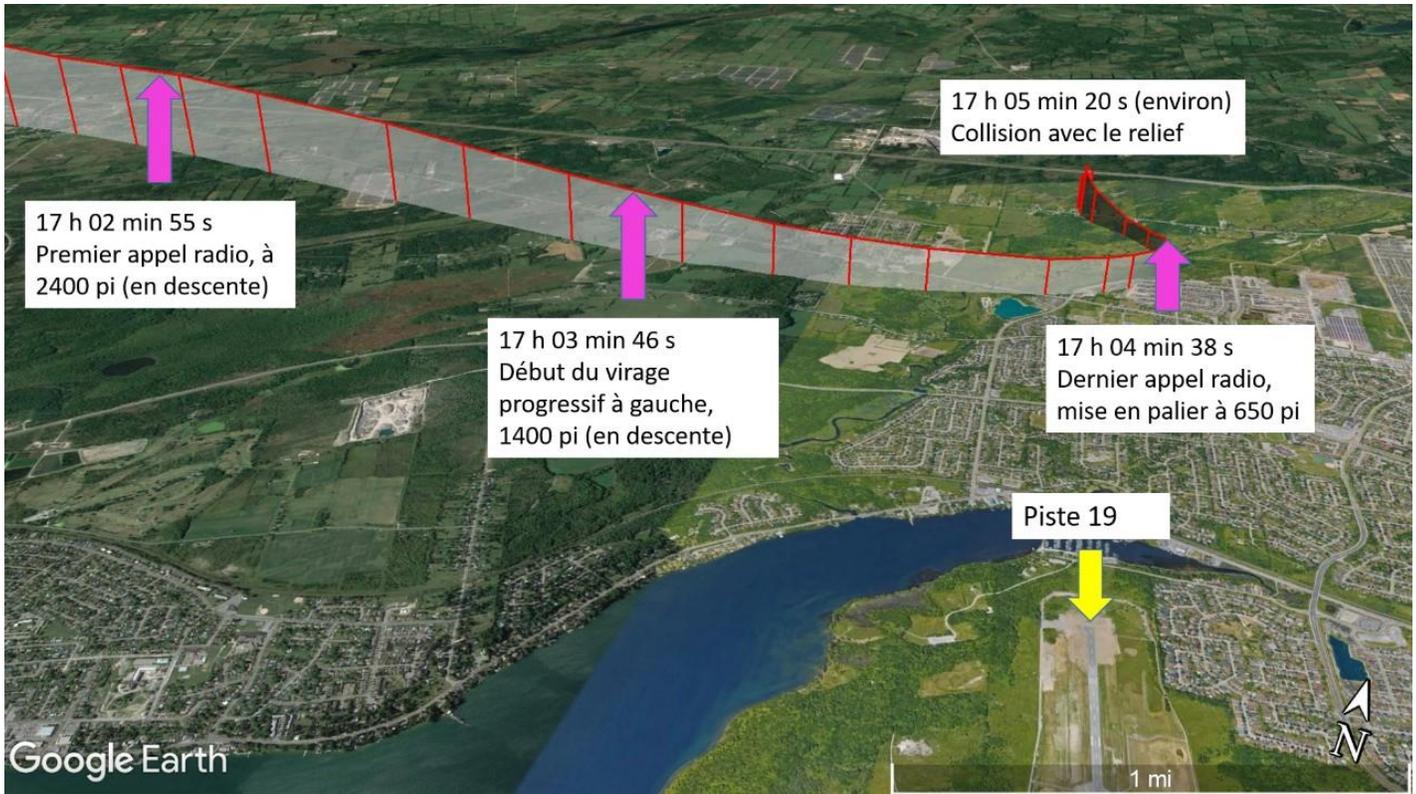
Figure 2. Route de l'aéronef dans l'événement à l'étude pendant les communications avec la station d'information de vol de Kingston (Source : Google Earth, avec annotations du BST, en fonction des données extraites du système de positionnement mondial du pilote)

À 17 h 2 min 55 s, le pilote a effectué sa première communication radio avec la station d'information de vol (FSS) de CYGK pour indiquer qu'il se trouvait à 4 NM au nord de l'aéroport, en rapprochement pour effectuer une approche directe vers la piste 19. À ce moment-là, l'aéronef se trouvait en réalité à 4,5 NM à l'ouest et le suivi de vol indiquait qu'il volait à un cap de 102° magnétiques (M) et franchissait 2 400 pi ASL en descente constante à un taux d'environ 760 pi/min (Figure 2).

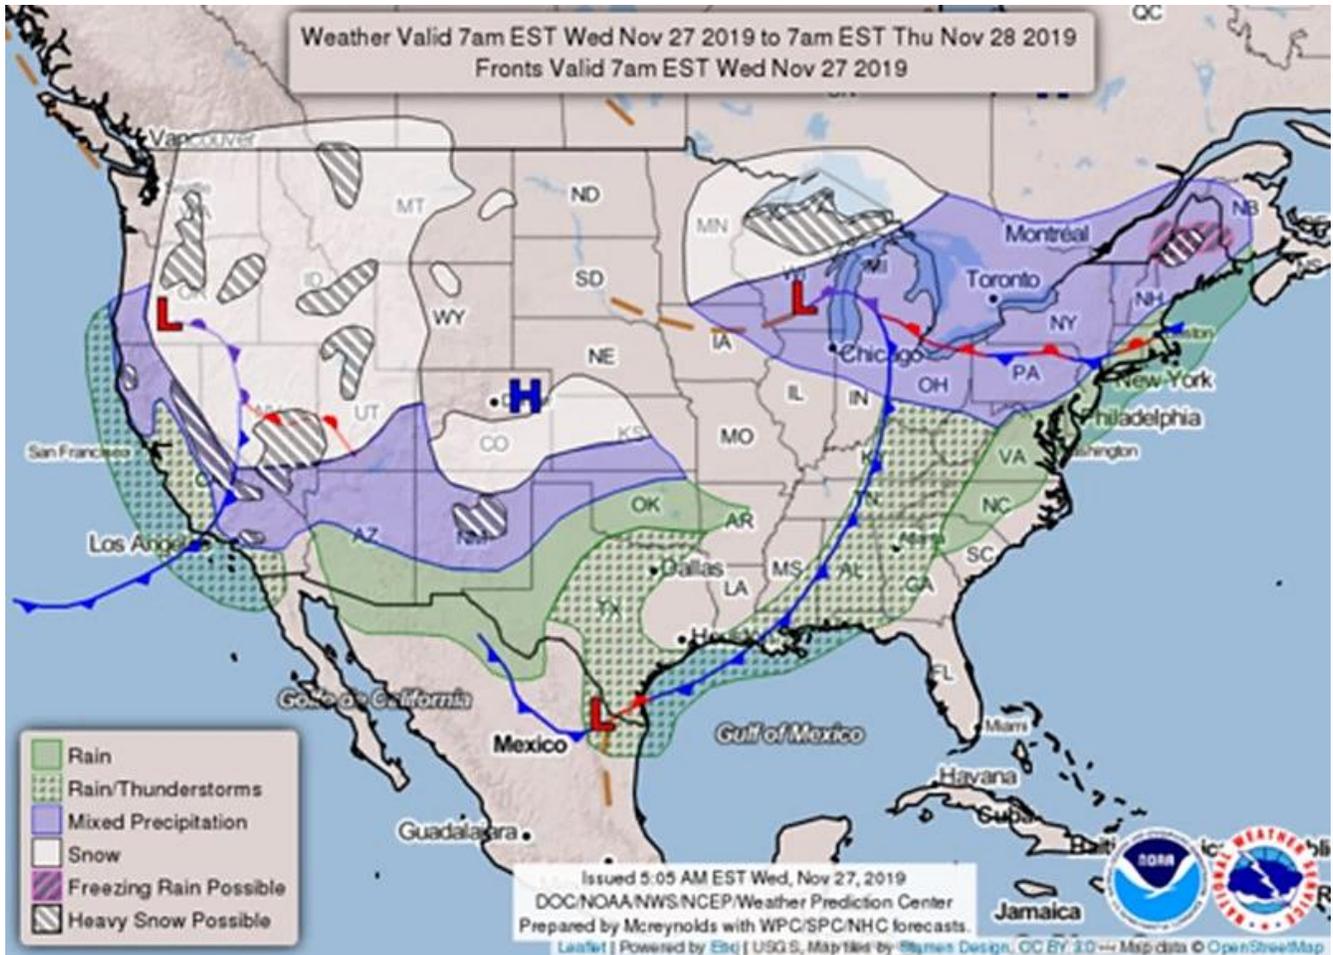
Figure 3. Prévisions pour le 27 novembre 2019, consultées par le pilote de l'événement à l'étude dans ForeFlight (Source : National Oceanic and Atmospheric Administration)

Le système de basse pression décrit dans l'analyse de surface correspondait à une carte consultée par le pilote ce matin-là, intitulée « Today's Forecast », produite par la National Oceanic and Atmospheric Administration (NOAA) des États-Unis et le National Weather Service des États-Unis (Figure 3). La carte de la NOAA illustre clairement une vaste zone de précipitations mixtes, pluie et neige, sur l'ensemble de la route prévue du vol.

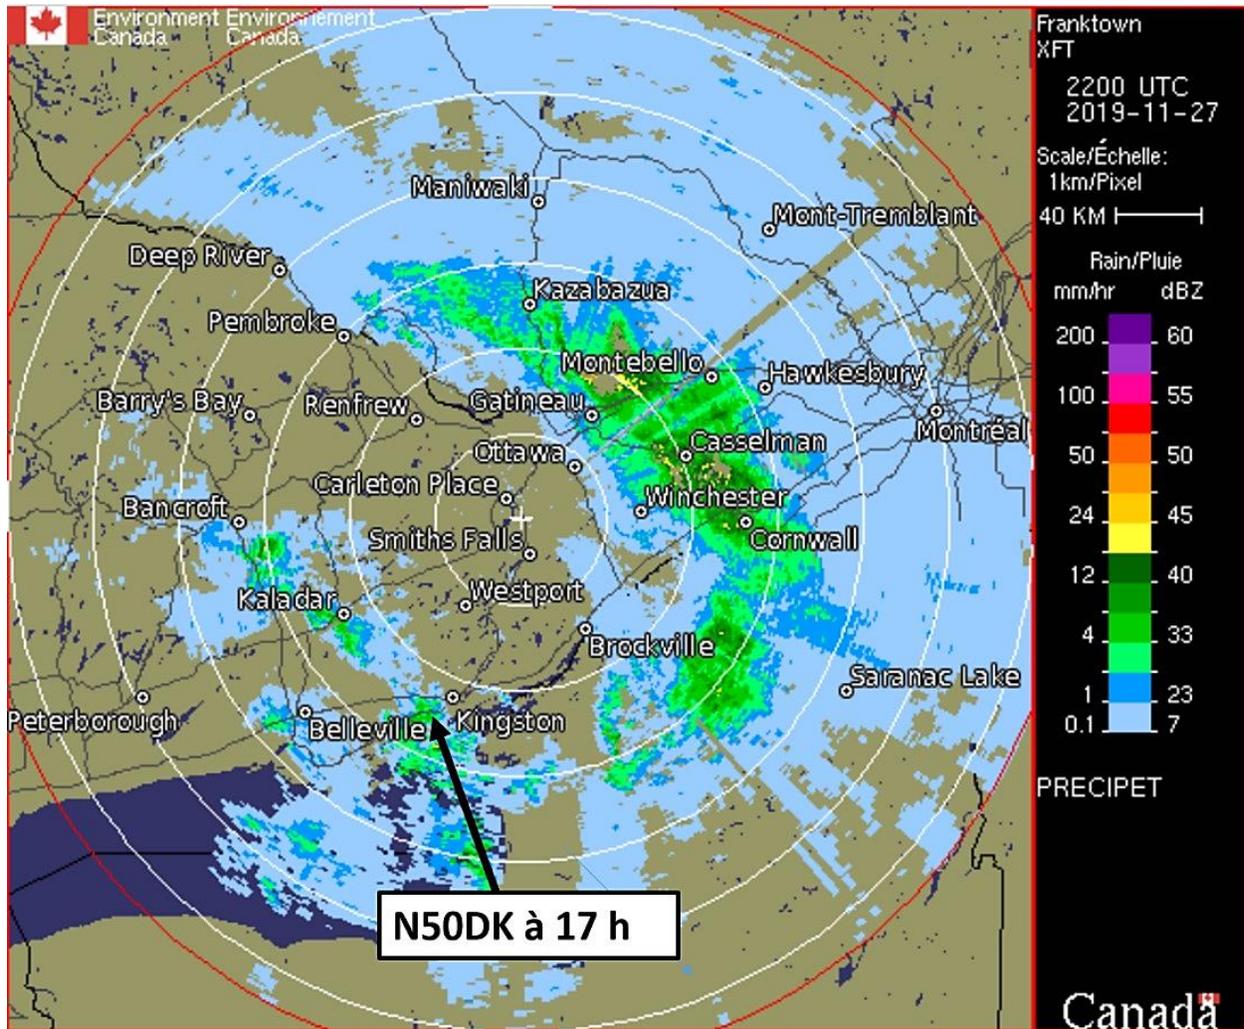
Figure 4. Radar météorologique de Franktown, Ontario, pour 17 h, heure normale de l'Est, montrant de la pluie modérée à forte à l'ouest de Kingston et la position approximative de l'aéronef à l'étude, N50DK (Source : Environnement et Changement climatique Canada, avec annotations du BST)

À 17 h, cinq minutes avant l'événement, le METAR de CYGK a signalé des vents soufflant du 060° V à 5 kt, une visibilité de 5 SM causée par la brume, des nuages épars à 700 pi AGL et un plafond couvert à 4 000 pi AGL. Les images du radar météorologique obtenues après l'événement indiquaient qu'il y avait des précipitations modérées à fortes tout juste à l'ouest de Kingston, alors que l'aéronef approchait de l'aéroport à 17 h (Figure 4).

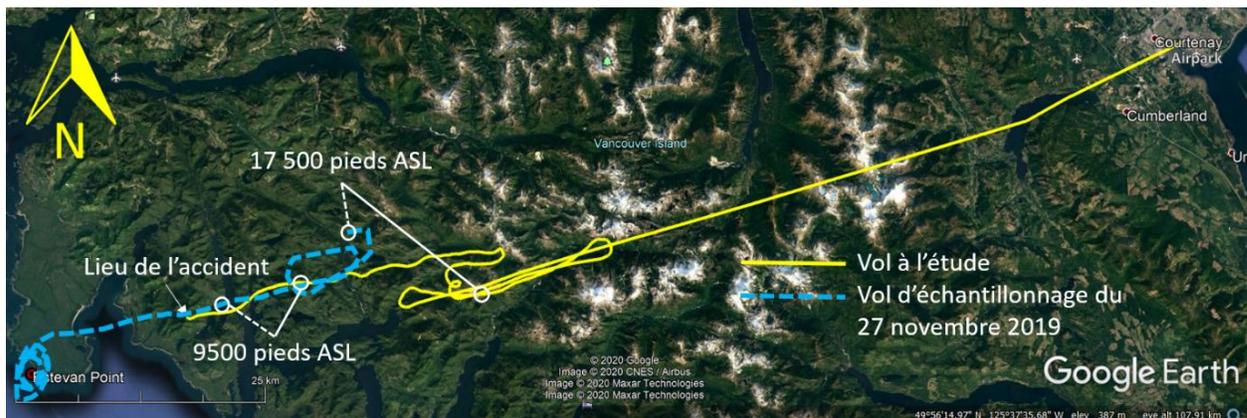
Figure 1. Trajectoires du vol à l'étude et du vol d'échantillonnage précédent, d'après les données du GPS de NAV CANADA et de la NOAA (Source : Google Earth, avec annotations du BST)

Le système de positionnement mondial (GPS) de l'équipement d'échantillonnage de la National Oceanic and Atmospheric Administration (NOAA) à bord de l'aéronef a indiqué que ce dernier s'est immobilisé à 12 h 22 (Figure 1). Il avait heurté des arbres et avait percuté le sol près du bras Stewardson, Colombie-Britannique. Le pilote a subi des blessures mortelles. L'aéronef a été détruit. Aucun incendie ne s'est déclaré après l'impact.

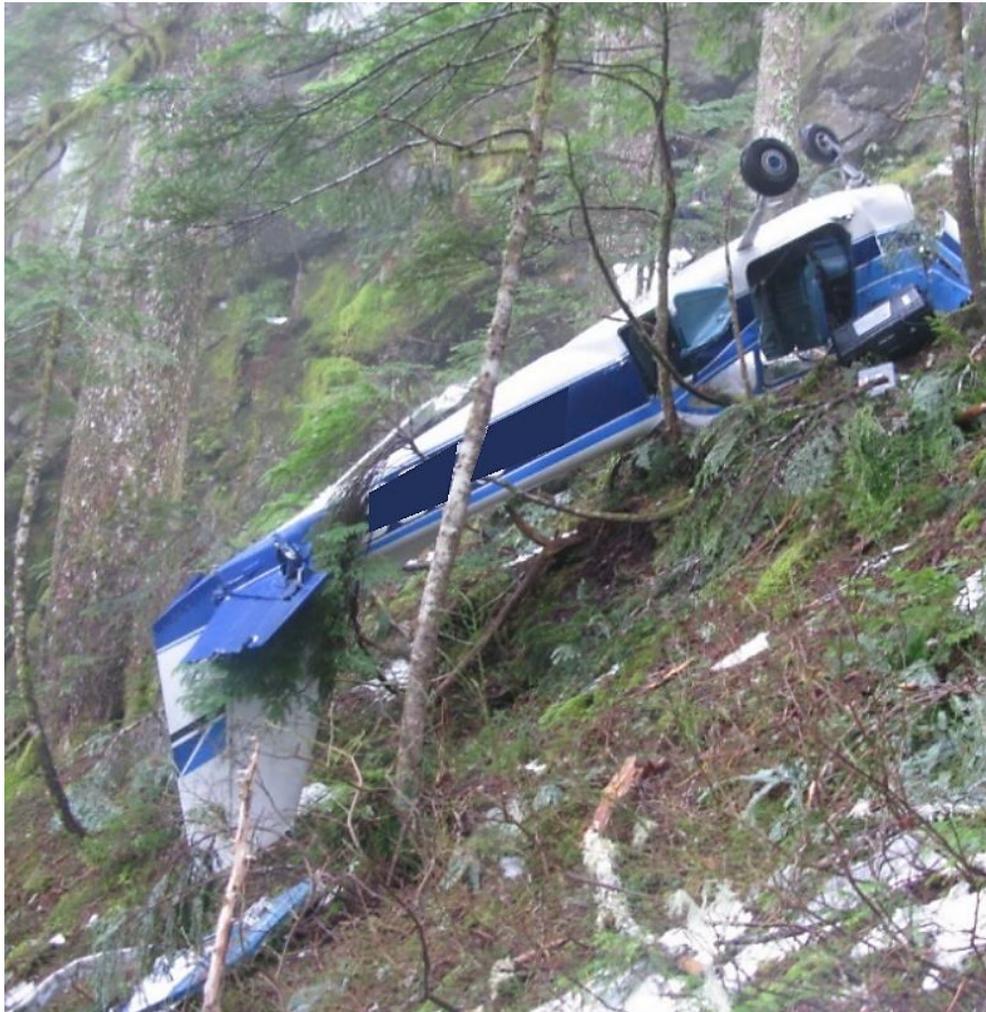
Figure 2. Lieu de l'événement le 12 février 2020, vue vers l'ouest (Source : BST)

Quelques cimes et branches d'arbres ont été brisées. Sur le lieu de l'événement, les arbres avaient une hauteur moyenne d'environ 150 pi.

L'épave a été retrouvée à environ 2 600 pi ASL sur le flanc abrupt et densément boisé d'une montagne, à 31 NM au nord-ouest de l'aéroport de Tofino/Long Beach (CYAZ), Colombie-Britannique. Les dommages étaient typiques d'un impact de faible énergie (Figure 2).

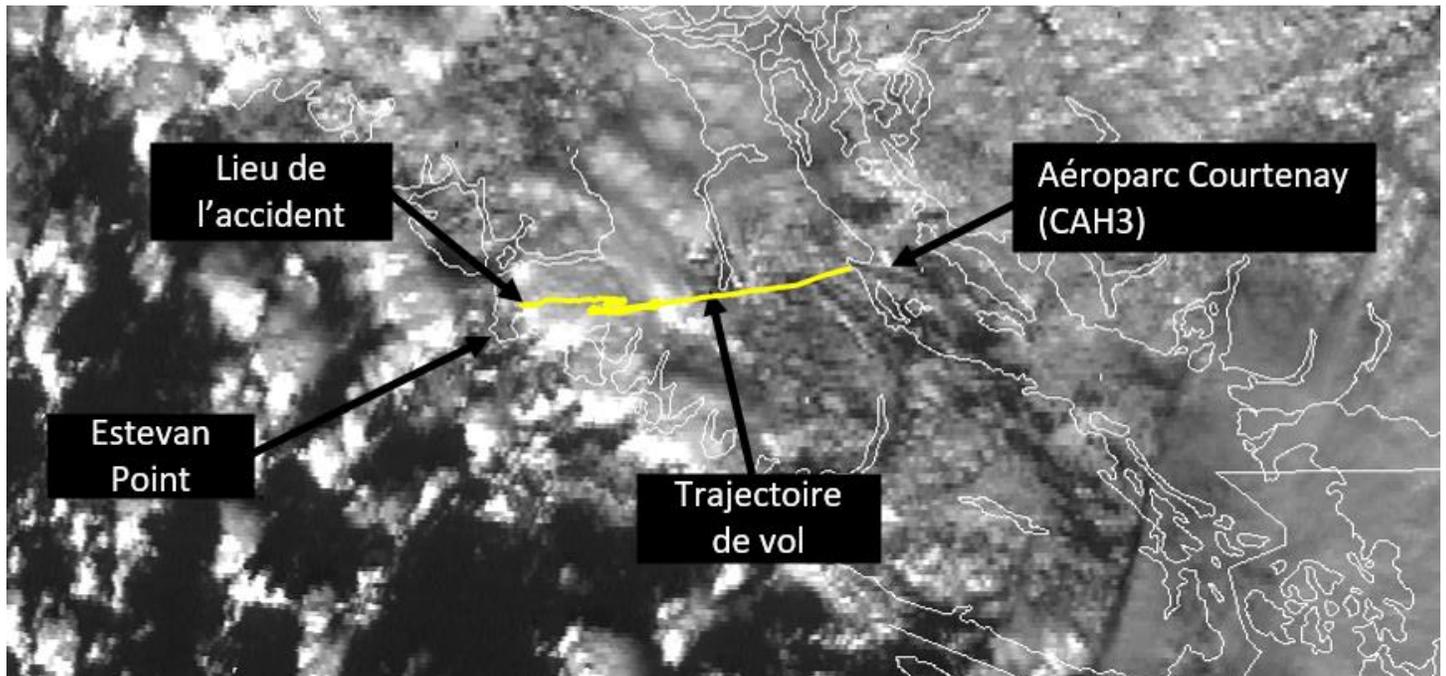
Figure 3. Image satellite visible des nuages prise par GOES-15 environ 15 minutes après l'événement (Source : Environnement et Changement climatique Canada, avec des annotations du BST)

Des foudroiements ont été enregistrés près du lieu de l'événement entre 10 h et 13 h et des nuages à développement vertical ont été observés sur l'imagerie satellitaire météorologique juste au sud du lieu de l'événement (Figure 3).
