NUMÉRO 1/2023

SÉCURITÉ AÉRIENNE — NOUVELLES

TP 185F

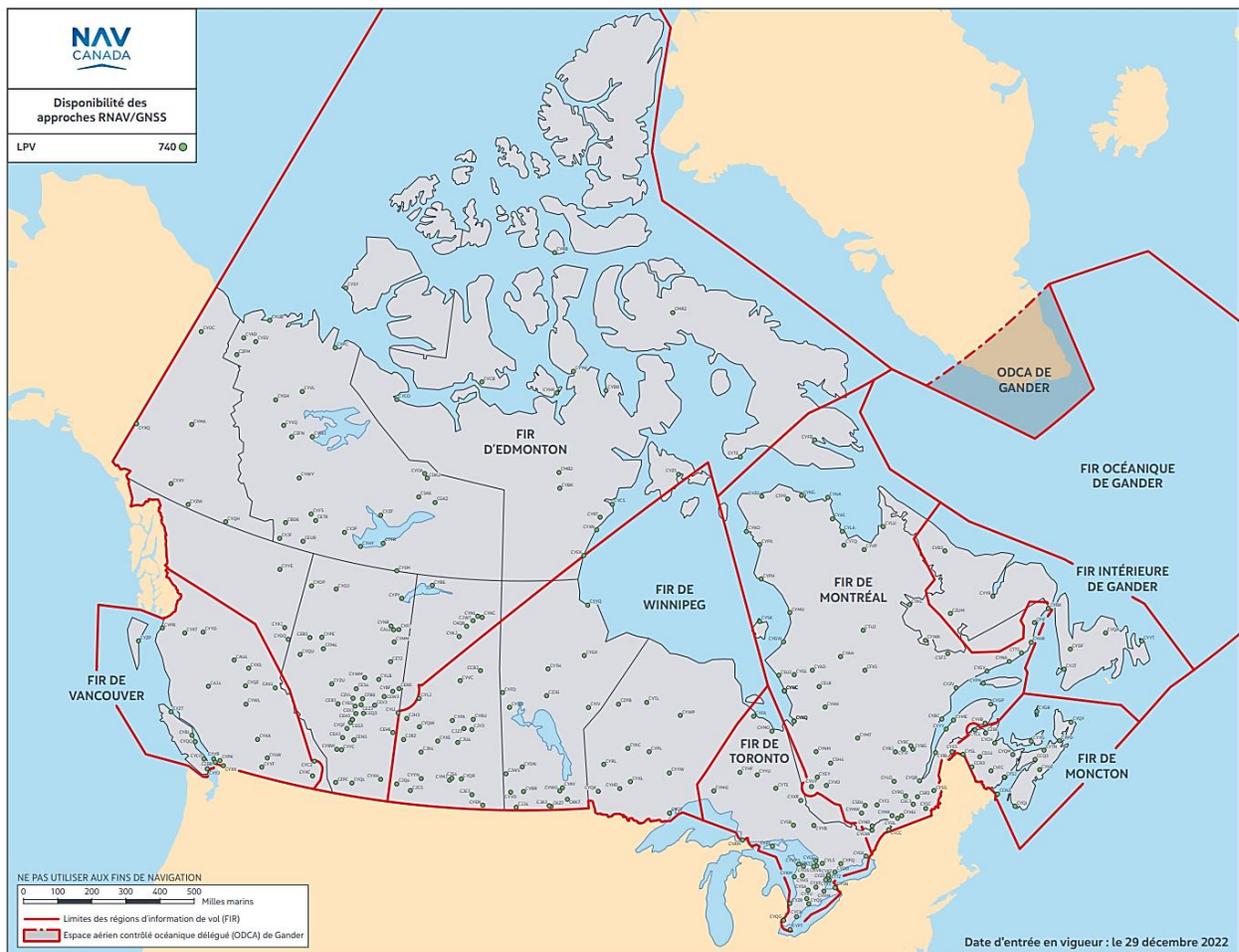
Figure 1 : Disponibilité des approches RNAV/GNSS

Des procédures d'approche qui offrent des minimums d'approche selon la performance d'alignement de piste avec guidage vertical sont offertes à un grand nombre d'aéroports partout au Canada. En date de décembre 2022, NAV CANADA a publié 740 approches qui offrent des minimums LPV (Figure 1).

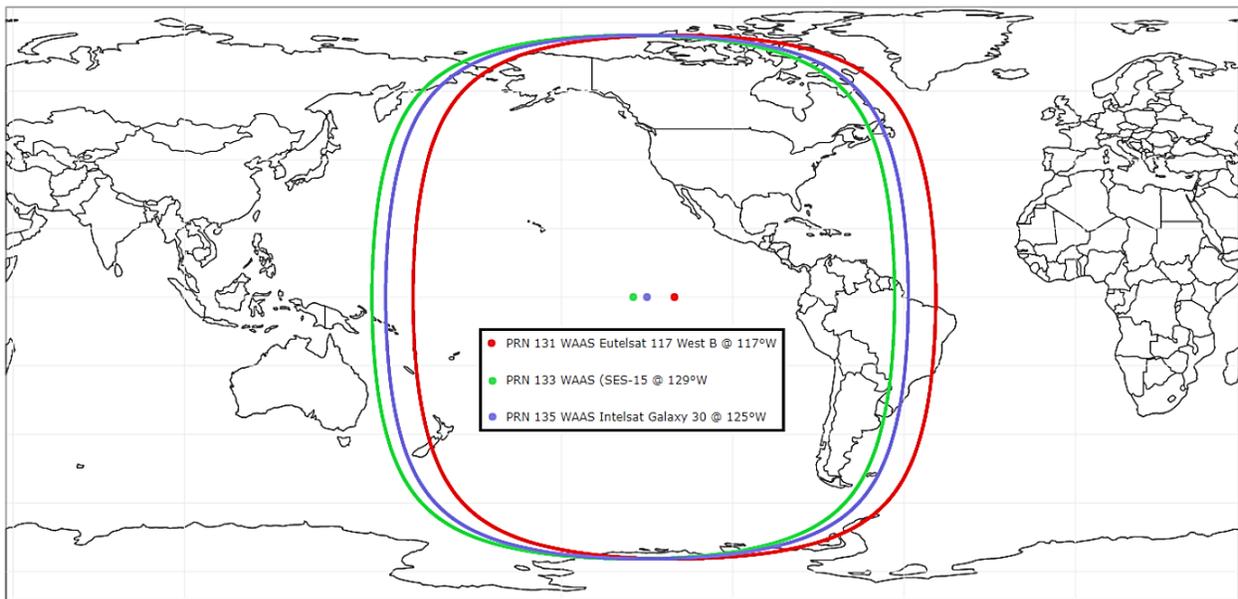
Figure 2 (en anglais seulement) : Empreintes des trois nouveaux satellites du WAAS en GEO

Lorsque les trois satellites du WAAS en GEO fonctionnent correctement, les récepteurs compatibles qui se trouvent à l'intérieur de la ligne verte devraient pouvoir voir les trois satellites; cependant, plus vous vous rapprochez de la ligne verte, plus ces satellites en GEO apparaissent bas sur l'horizon. Les récepteurs qui se trouvent entre les lignes verte et mauve ne peuvent voir que deux des satellites en GEO; ceux qui se trouvent entre les lignes mauve et rouge ne peuvent voir qu'un seul satellite en GEO. Les notations de la Figure 2 ont été faites, par le passé, sur les cartes de procédures d'approche aux instruments dont le service était réduit près de la limite de la couverture du WAAS. Mais étant donné les nouveaux emplacements des satellites du WAAS en GEO, NAV CANADA prévoit commencer à ajouter la remarque suivante à toute procédure au WAAS qui se trouve

maintenant à l'extérieur de la ligne verte : « Procédure proche de la limite de couverture des satellites du WAAS. Des pannes occasionnelles pourraient se produire ».

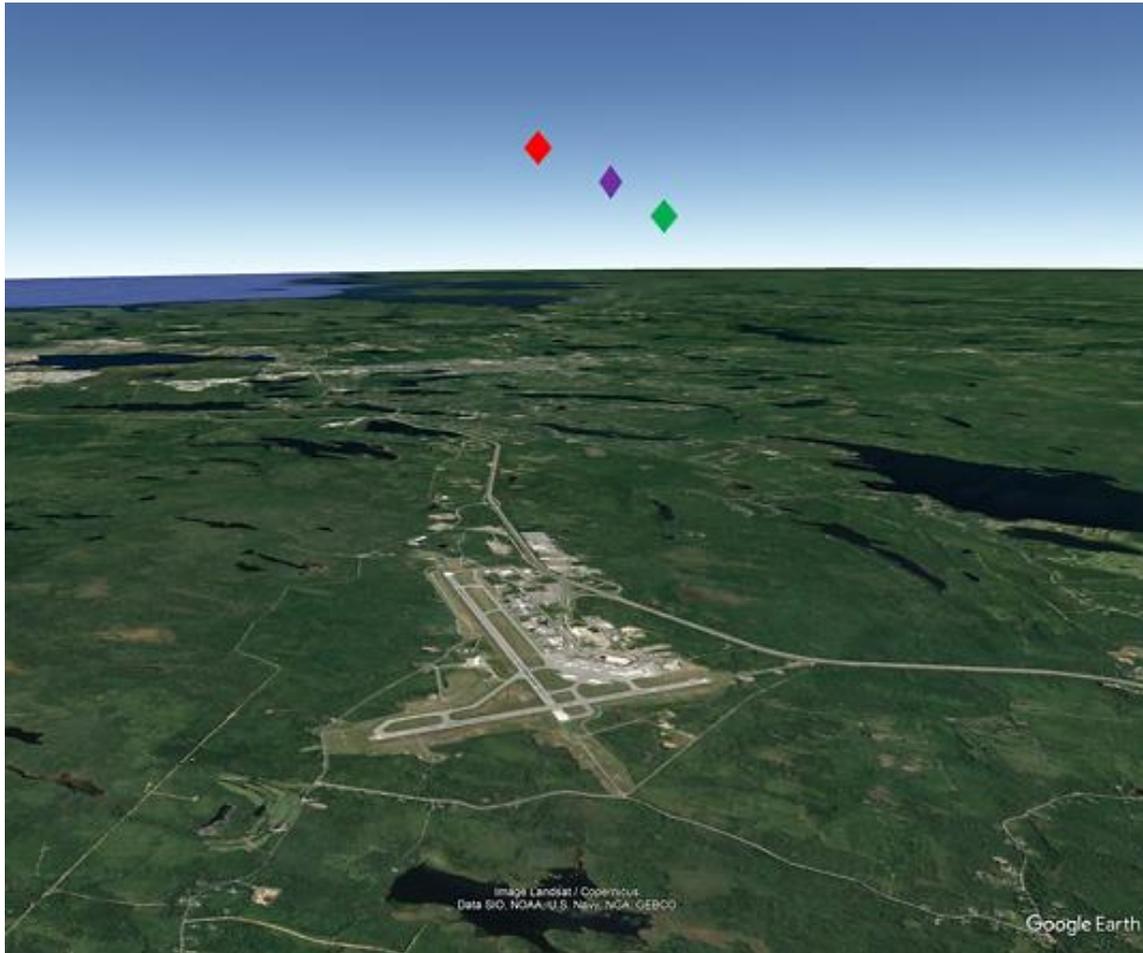
Figure 3 : L'Aéroport international Stanfield d'Halifax

Supposons que nous volons à l'intérieur de la ligne verte près d'Halifax, en essayant de recevoir des messages d'un des satellites du WAAS en GEO. On peut alors imaginer que les trois satellites en GEO pourraient être situés par rapport à l'horizon comme dans la Figure 3.

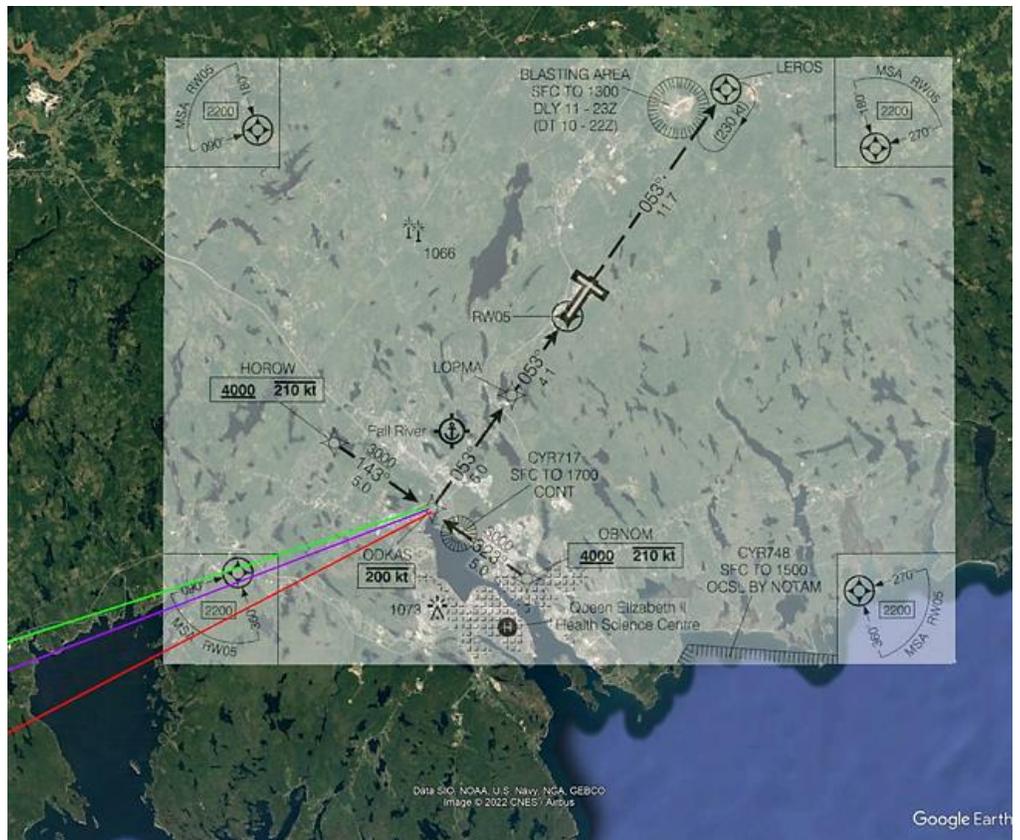
Figure 4 : Superposition de l'approche RNAV (GNSS) Z de la piste 05 sur Google Earth

Revenons à notre exemple d'Halifax : un autre problème auquel nous pourrions être confrontés est celui des signaux du WAAS qui sont bloqués par les structures d'aéronef; plus particulièrement les ailes quand l'aéronef est en inclinaison latérale et l'empennage quand les satellites en GEO se trouveraient directement derrière l'aéronef. Bien entendu, les différentes configurations de cellule ainsi que les emplacements de montage des antennes peuvent entraîner des variations dans la réception des signaux. Imaginons que nous effectuons une approche RNAV (GNSS) Z de la piste 05. Nous virons de l'un des segments d'approche initiale vers le segment d'approche intermédiaire au point de cheminement ODKAS, où nous rejoignons le prolongement de l'axe de la piste. La Figure 4 montre l'approche superposée sur Google Earth, avec des lignes qui nous permettent d'imaginer la provenance des signaux des trois satellites du WAAS en GEO.

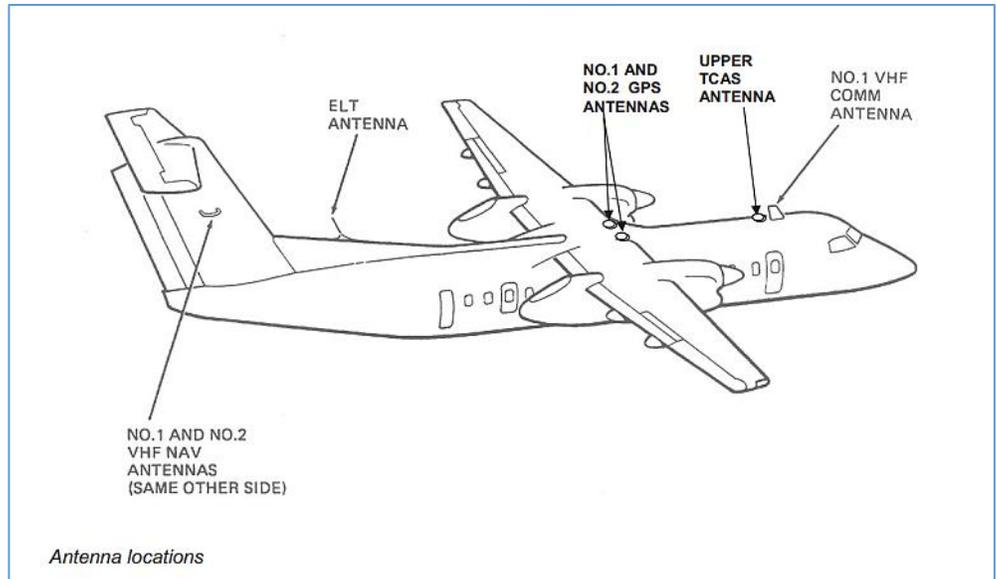
Figure 5 : Emplacement des antennes d'aéronef (en anglais seulement)

Imaginons maintenant que nous pilotons un aéronef comme celui-ci, avec des antennes GPS (WAAS) installées près des ailes (Figure 5).

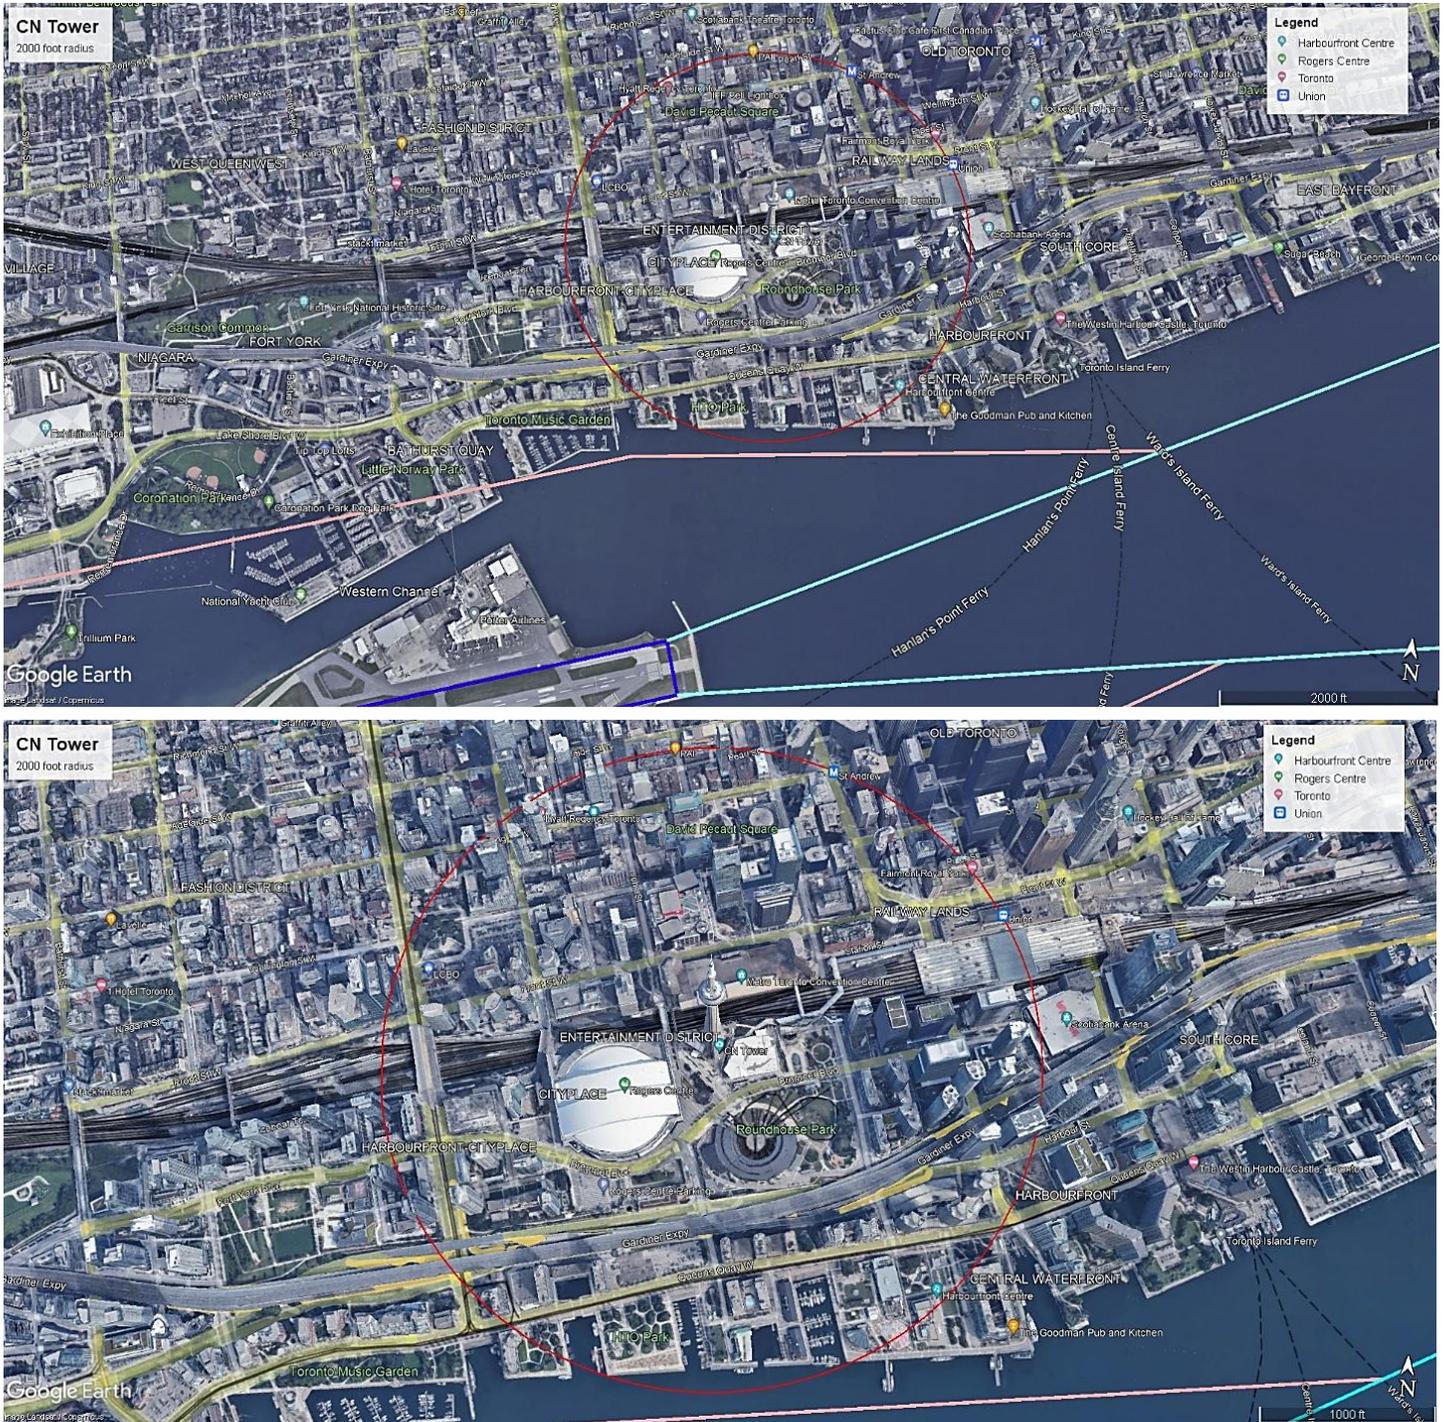
Figure 2 : Cercle d'un rayon de 2 000 pi autour de la tour du CN

Le pilote aurait pu utiliser Google Earth (ou encore une carte aéronautique de navigation VFR [VNC] ou une carte de région terminale VFR [VTA]), tracer un cercle avec un rayon de 2 000 pi autour de la Tour CN et vérifier l'altitude des bâtiments et des terrains environnants pour déterminer l'altitude minimale de sécurité à laquelle voler au-dessus de tous les obstacles* situés autour de la Tour CN. Après avoir communiqué avec le contrôleur au sujet de la visite aérienne demandée, assurez-vous de bien comprendre l'autorisation et les instructions données et vérifiez qu'elles ne vont pas à l'encontre du Règlement et de votre plan. Il est parfois utile de relire l'autorisation

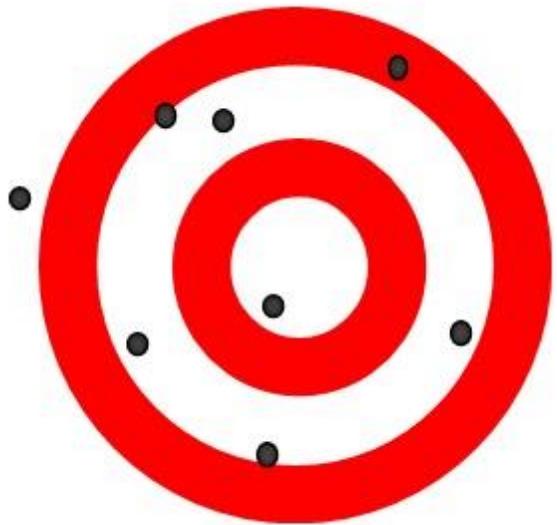
Figure 2 : Il est bien établi que les rapports de freinage des pilotes sont trop imprécis et subjectifs pour servir de base à une analyse valable

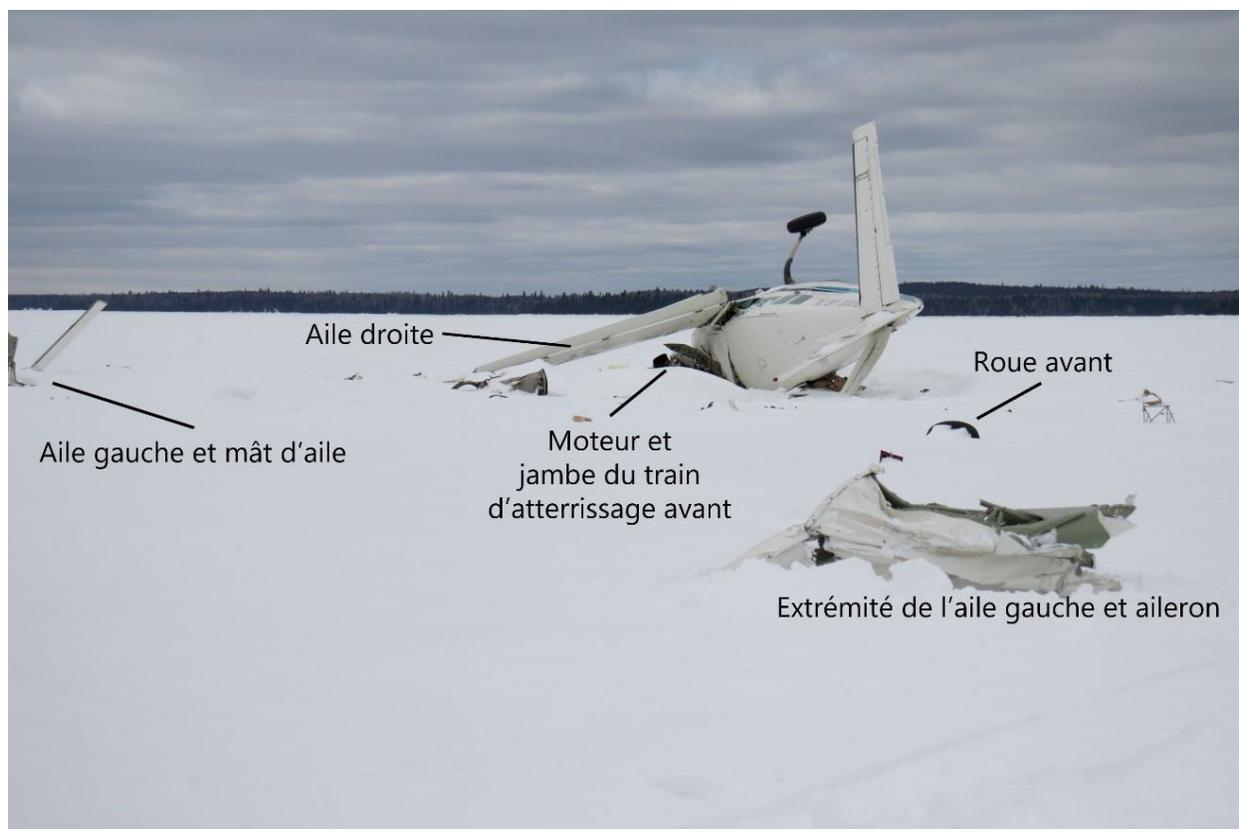
*Figure 1 : Vue le long de la traînée de débris
(Source : Bureau de la sécurité des transports du Canada [BST])*

L'aéronef a été lourdement endommagé (Figure 1). Il n'y a eu aucun incendie. Les occupants de l'aéronef ont été légèrement blessés. La radiobalise de repérage d'urgence (ELT) d'Artex (modèle Me406) s'est déclenchée au moment de l'impact et le signal a été détecté par le système de satellites Cospas-Sarsat. Le centre conjoint de

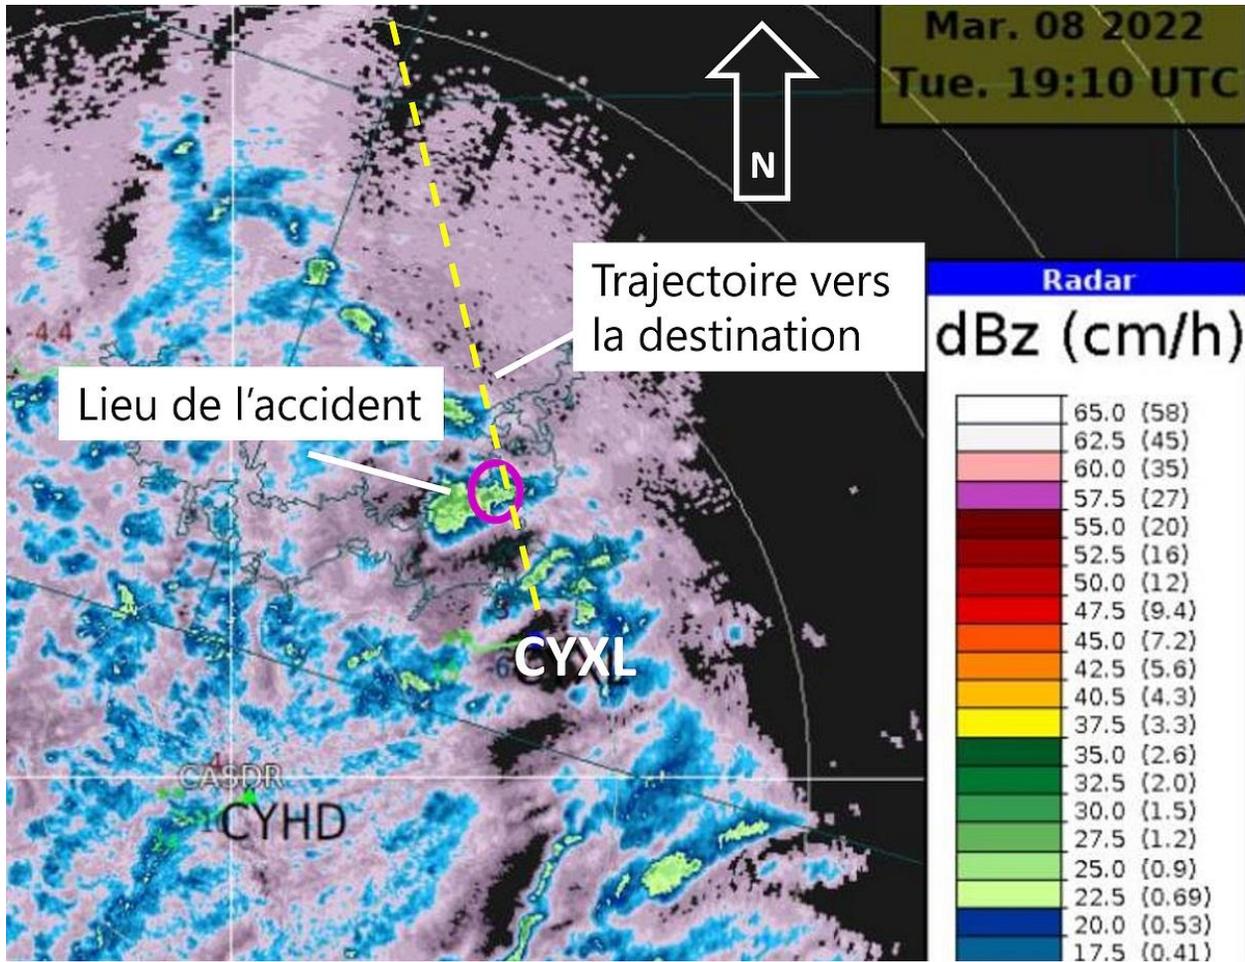
Figure 2 : Imagerie radar de la neige à 19 h 10 le 8 mars 2022. La légende indique la réflectivité en dBZ (unité de réflectivité radar utilisée en météorologie) ou l'accumulation de neige en cm/h. (Source : Environnement et Changement climatique Canada, Meteorological Assessment: March 8th, 2022 – Sioux Lookout, Ontario, avec annotations du BST)

À 13 h 10, quelques minutes après l'écrasement, des échos radar relativement intenses ont indiqué que la neige tombait à un taux d'environ 2 cm/h sur les lieux de l'accident (Figure 2).

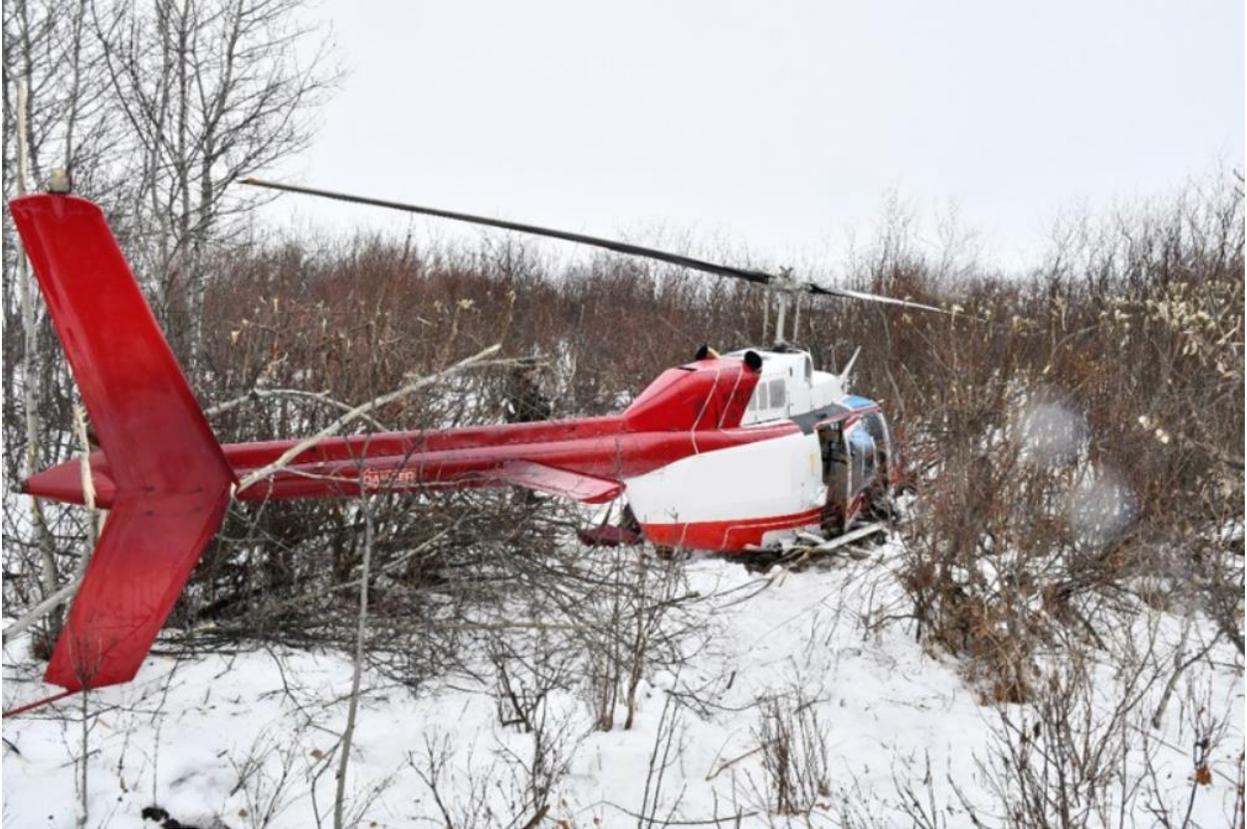
Figure 2 : Lieu de l'accident (Source : BST)

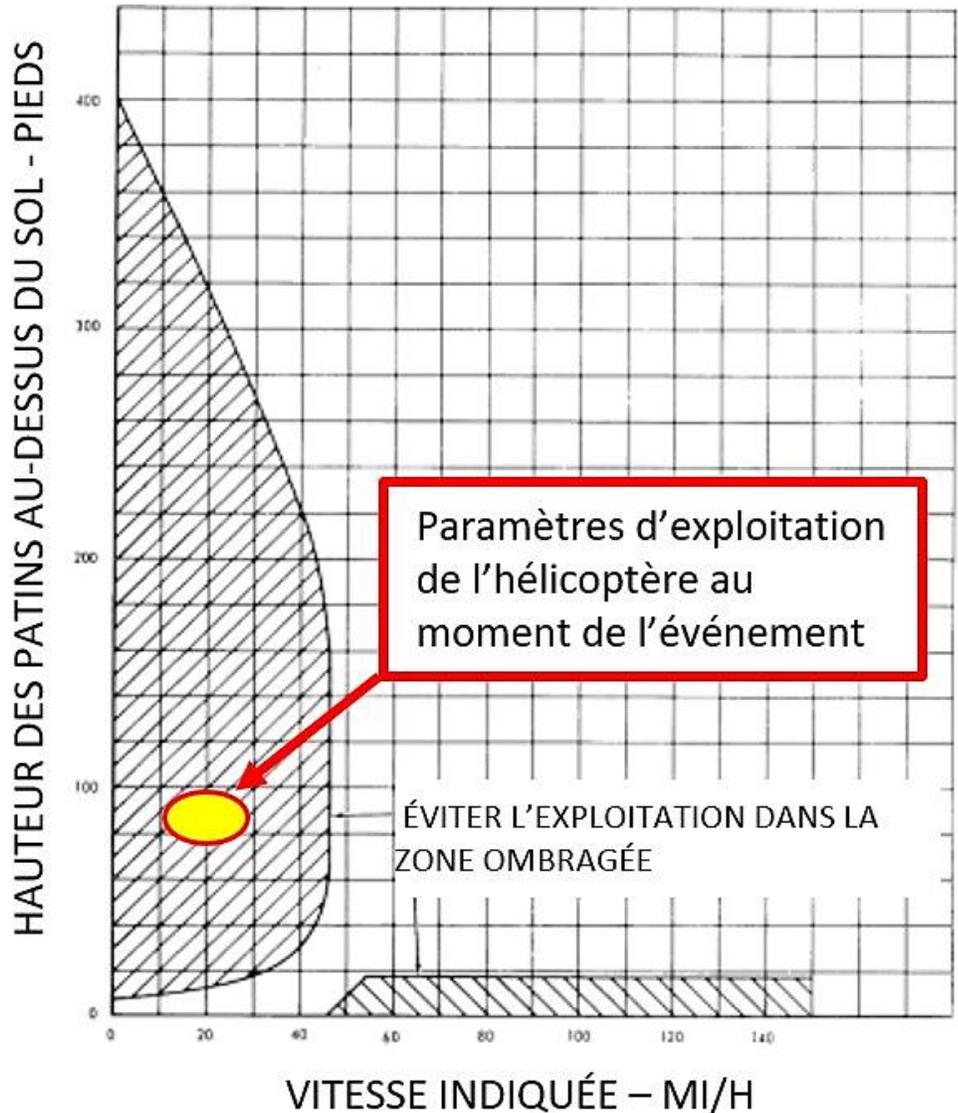
Figure 3 : Diagramme hauteur/vitesse montrant les paramètres d'exploitation de l'hélicoptère au moment de l'événement
(Source : Bell Textron Inc., Bell Model 206B Rotorcraft Flight Manual, avec annotations du BST)

Le manuel de vol du giravion Bell 206B² comprend un diagramme hauteur/vitesse (Figure 3), qui présente des renseignements et des conseils aux pilotes sur l'utilisation sécuritaire de l'hélicoptère. Le diagramme hauteur/vitesse définit les conditions dans lesquelles un atterrissage sécuritaire peut être effectué après une panne de moteur en vol (urgence). Une note figurant sur le diagramme encourage les pilotes à éviter l'exploitation dans la zone ombragée.

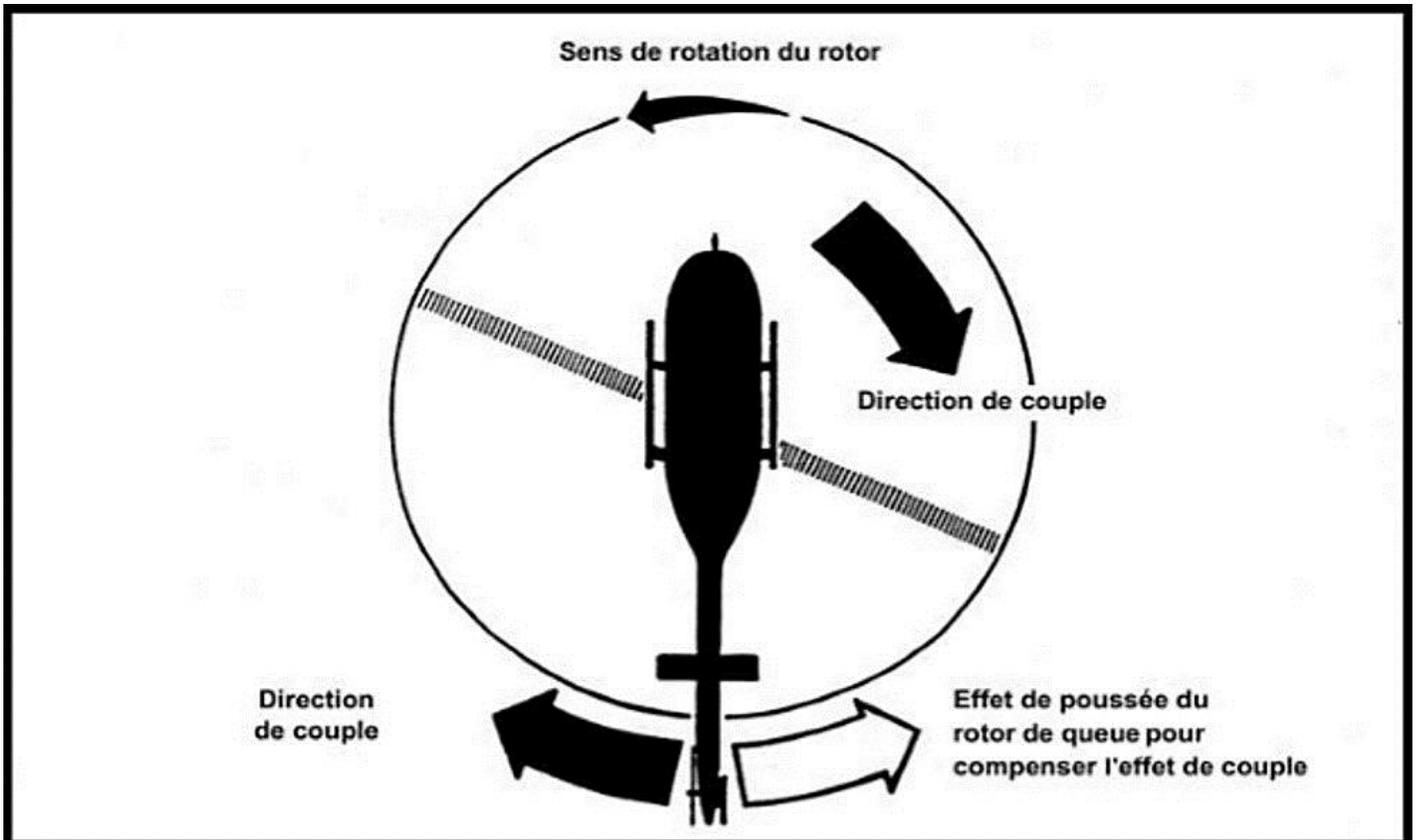
Figure 4 : Effet de couple (Source : Transports Canada, TP 9982, Manuel de pilotage des hélicoptères, 2^e édition [juin 2006], Figure 3-3)

Vues d'en haut, les pales du rotor principal du Bell 206B tournent en sens antihoraire. Cette rotation fait que l'hélicoptère subit une réaction de couple en sens opposé, qui se manifeste par un mouvement de lacet vers la droite (Figure 4).

Pour contrer ce mouvement, l'hélicoptère est muni d'un rotor de queue qui produit une poussée latérale. Pour compenser le couple créé par le rotor principal pendant de nombreux régimes de vol normaux, le pilote exerce une pression sur le palonnier pour augmenter ou réduire la poussée du rotor de queue, au besoin.

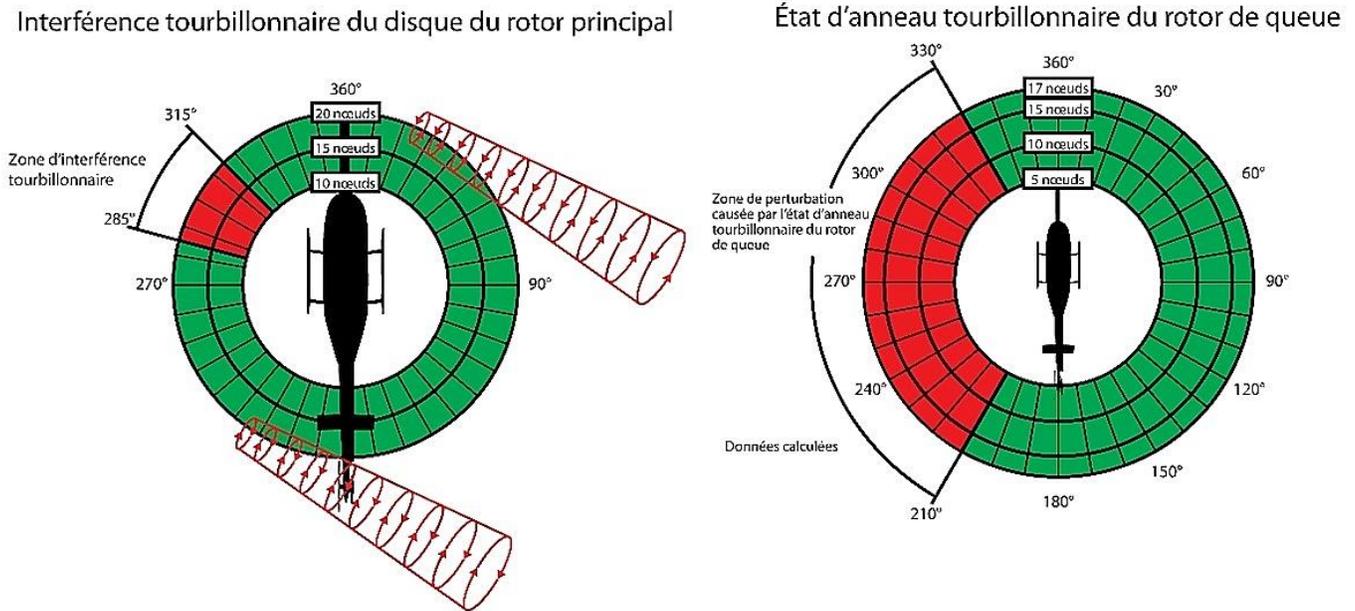
Figure 5 : Angles d'interférence tourbillonnaire du disque du rotor principal et de l'état d'anneau tourbillonnaire du rotor de queue par rapport à la direction et à la vitesse du vent relatif (Source : BST, d'après les figures de l'Advisory Circular 90-95 : Unanticipated Right Yaw in Helicopters [1995] de la Federal Aviation Administration)

Quatre régions azimutales de vent relatif peuvent créer un environnement propice à la perte d'efficacité du rotor de queue (Figure 5) :

- vent tourbillonnaire du disque du rotor principal (vents du 285° au 315° par rapport à l'hélicoptère);
- stabilité en direction (vents du 120° au 240°);
- anneau tourbillonnaire du rotor de queue (vents du 210° au 330°); ou
- perte de portance de translation (vents de tous les azimuts)⁴.

Un mouvement de lacet intempestif peut constituer une menace importante en vol à faible vitesse dans des régimes à haute puissance, et lorsqu'un hélicoptère est utilisé dans des régions azimutales de vent critique. Lors de l'événement à l'étude, la masse de l'hélicoptère était inférieure d'environ 280 lb à sa masse brute maximale, et il était en vol stationnaire hors de l'effet de sol (à 80 pi AGL). Les vents étaient en rafales et turbulents, et ils soufflaient de la gauche de l'hélicoptère au moment de la fin du virage. Étant donné que la trajectoire finale de l'hélicoptère était de 343° V (330° M) et que le vent rencontré provenait probablement de la direction générale de 300° V (287° M), le vent relatif était environ 45° à gauche du nez de l'hélicoptère (315° sur la Figure 5) et était un peu plus faible que les 25 kt enregistrés à l'altitude de croisière. Par conséquent, l'hélicoptère fonctionnait en régime à haute puissance, dans les régions azimutales de vent critiques de l'interférence tourbillonnaire du disque du rotor principal et de l'état d'anneau tourbillonnaire du rotor de queue.
