**Numéro 4/2024**

# SÉCURITÉ AÉRIENNE — NOUVELLES

TP 185F

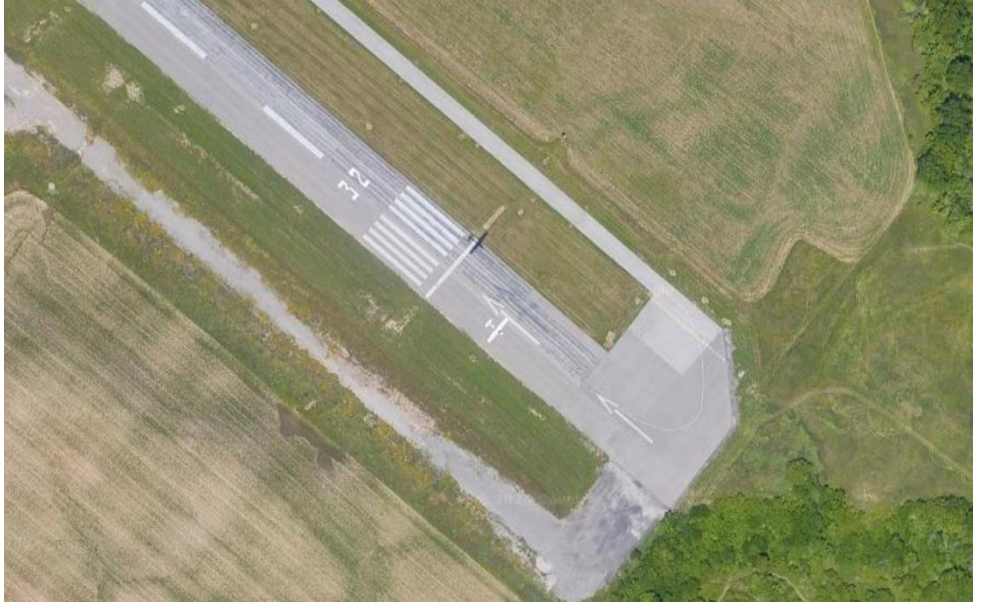
Figure 1 : Image tirée de Google Maps et datée du 17 septembre 2024.  
Images ©2024 Airbus, First Base Solutions, Maxar Technologies,  
Données cartographiques ©2024.

Sur l'image (figure 1) de l'aéroport exécutif de Burlington (CZBA), en Ontario, qui provient de Google, on peut voir des flèches blanches sur la piste. Dans le *Supplément de vol — Canada* (CFS), on peut voir que la piste 32 a un seuil décalé de 409 pi, qui est compris dans la longueur de piste indiquée, 3 950 pi. Cela signifie qu'une distance de 3 541 pi peut être utilisée pour atterrir, soit la distance utilisable à l'atterrissage (LDA). Les flèches indiquent que le seuil est décalé par rapport au début de la piste. Le pilote peut décider si la surface qui précède le seuil peut être utilisée sécuritairement ou pas. Selon les pratiques exemplaires, il est recommandé de ne pas l'utiliser.

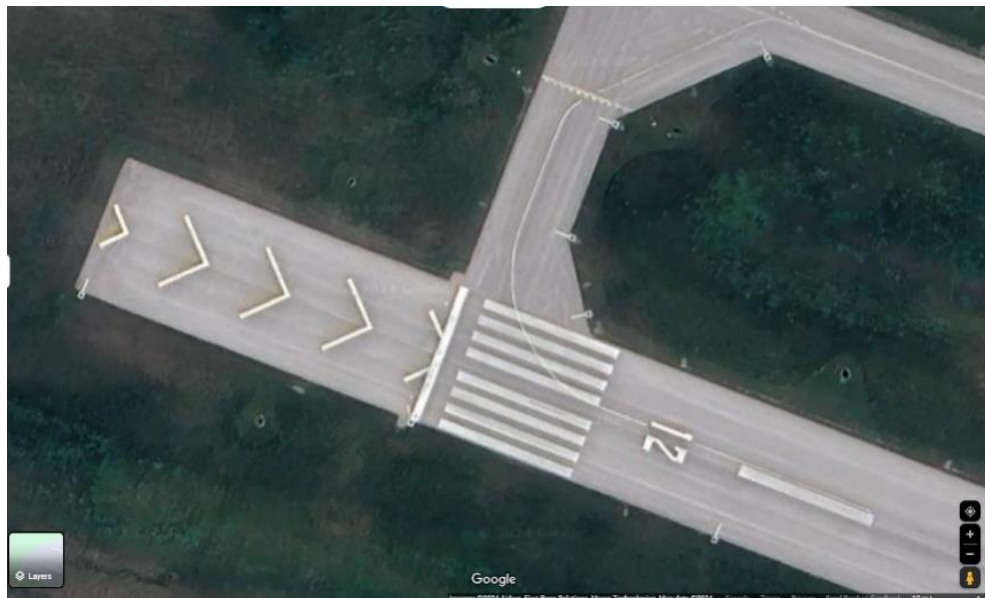
Figure 2 : Image tirée de Google Maps et datée du 17 septembre 2024.  
Images ©2024 Airbus, First Base Solutions, Maxar Technologies,  
Données cartographiques ©2024.

Maintenant, si l'on prend l'aéroport exécutif de Toronto/Oshawa (CYOO), en Ontario, on peut voir des chevrons jaunes sur la piste 12 (bien que ce ne soit pas évident à voir sur la figure 2 provenant de Google), et le CFS n'indique pas que le seuil est décalé. La LDA indiquée pour la piste correspond à toute la longueur de la piste, soit 4 250 pi. Si l'on regarde attentivement le schéma de l'aéroport, on peut voir que la piste commence à la hauteur de la voie de circulation, et que la surface qui précède n'est pas illustrée. Il est important de savoir que les chevrons indiquent que la surface n'est pas certifiée pour les mouvements d'aéronefs.

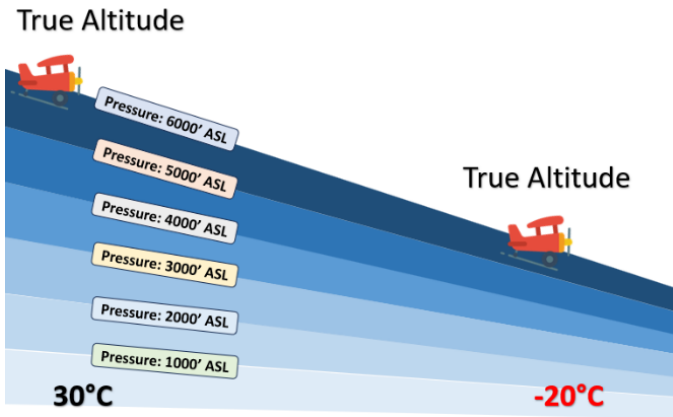
Figure 9 (en anglais seulement)

Le pilote dans la figure 9 a effectué le calage altimétrique correct, QNH, au départ; l'altimètre « pense » être à 6 000 pi ASL. Bien que le QNH reste correct tout au long du vol, on peut voir comment un changement de température (exagéré dans ce cas-ci) peut exacerber l'écart entre l'altitude

INDIQUÉE et l'altitude VRAIE. C'est pourquoi les pilotes appliquent des corrections par temps froid aux altitudes importantes, en particulier lorsqu'ils effectuent des vols selon les règles de vol aux instruments. Aux États-Unis, la Federal Aviation Administration dispose même d'une liste d'aéroports réglementés par temps froid (« Cold Temperature Restricted Airports » — CTRA).

Le passage d'une haute altitude à une basse altitude ne concerne pas seulement les changements de pression barométrique. Le passage d'une température élevée à une température basse est également un facteur d'erreur dans le calage altimétrique. Les niveaux de pression changent plus rapidement par temps froid; les molécules d'air sont plus proches les unes des autres et la densité de l'air est plus élevée.

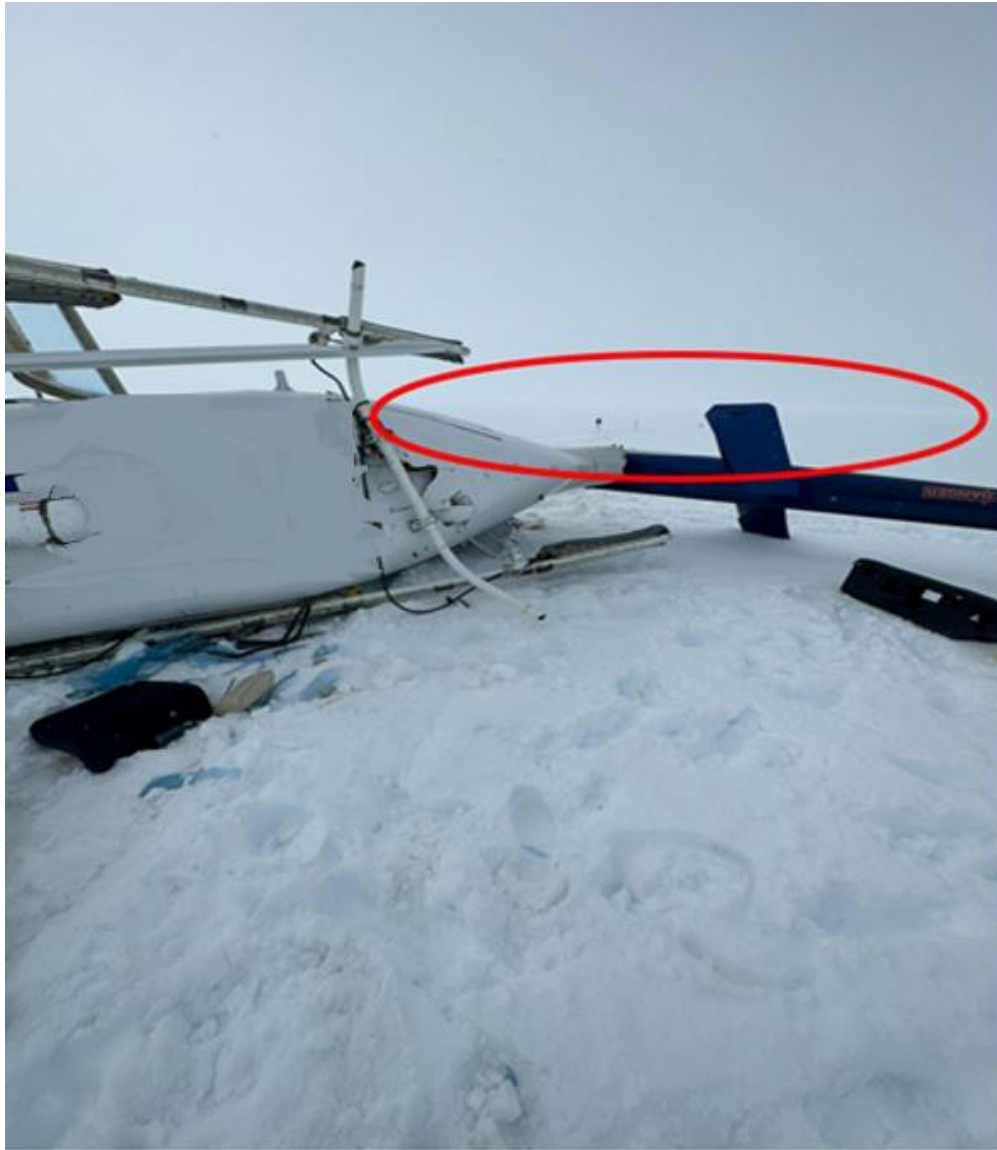
*Figure 1 : Photo prise peu après l'événement, montrant des conditions de lumière plate avec un manque de définition de la surface (Source : Custom Helicopters Ltd.)*

Des photos prises peu après l'événement montrent que des conditions de lumière plate étaient présentes au moment de l'accident (figures 1 et 2).

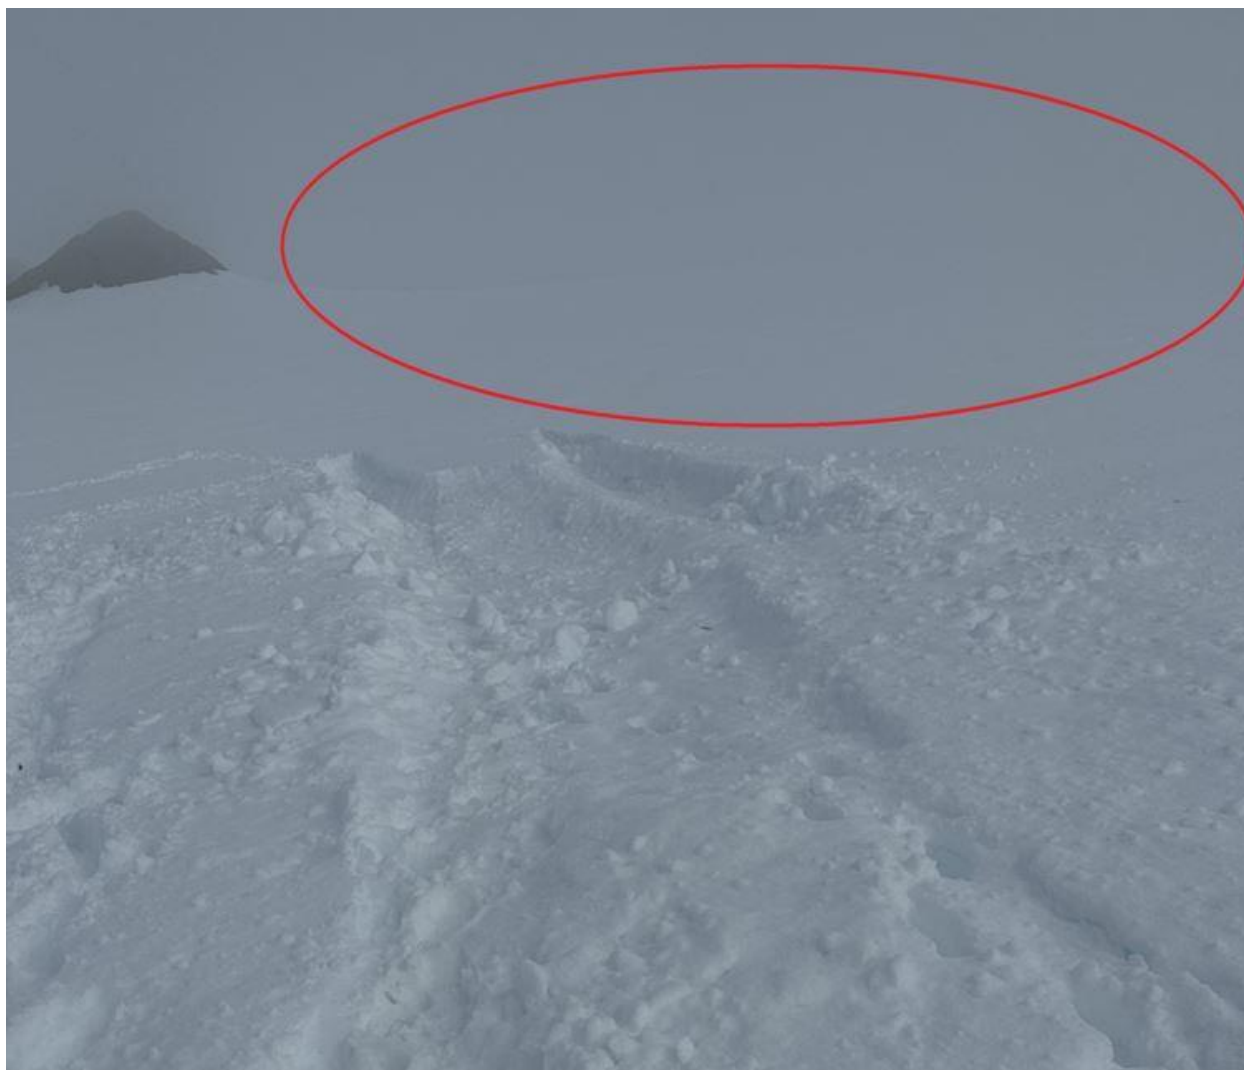
*Figure 2 : Photo prise peu après l'événement, montrant le point d'impact et les conditions de lumière plate avec un manque de définition de la surface (Source : Custom Helicopters Ltd.)*
