**Numéro 2/2025**

# SÉCURITÉ AÉRIENNE — NOUVELLES

TP 185F

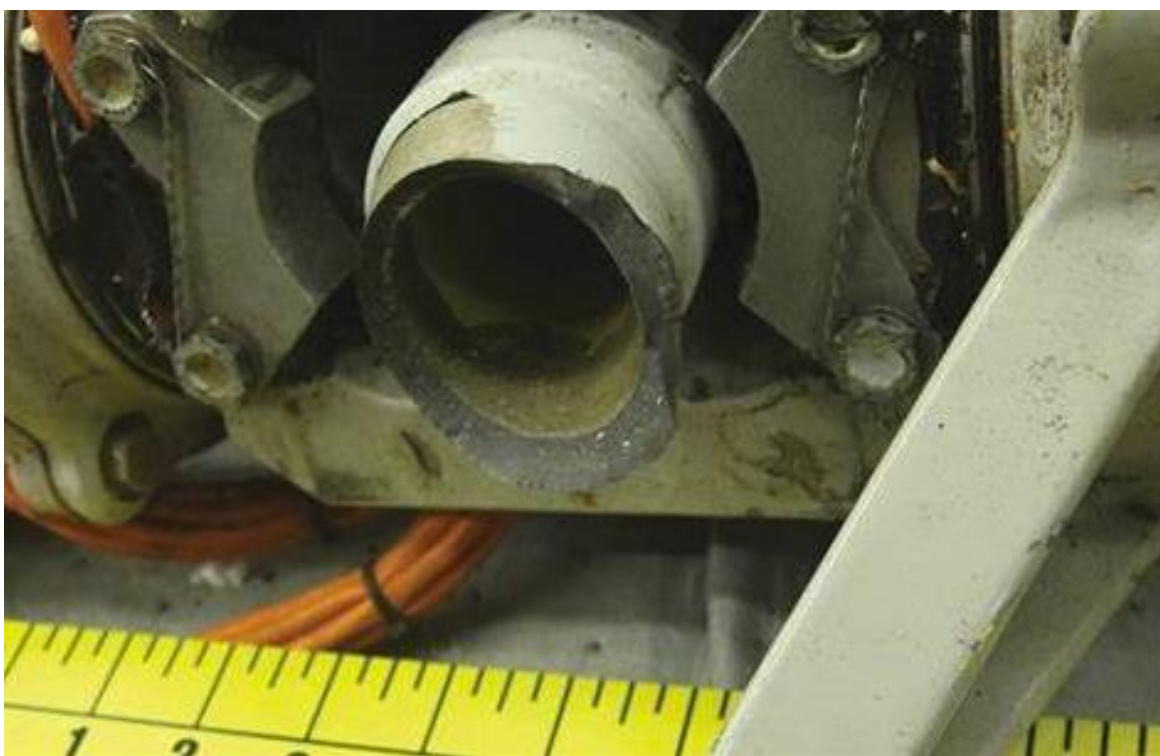
*La figure 1 « NTSB » montre le mode de défaillance du mât juste en dessous de l'endroit où la butée statique toucherait. Le cognement du mât s'est produit avec ce rotor de Bell 206 provenant de l'hélicoptère du rapport WPR19FA109 du NTSB*

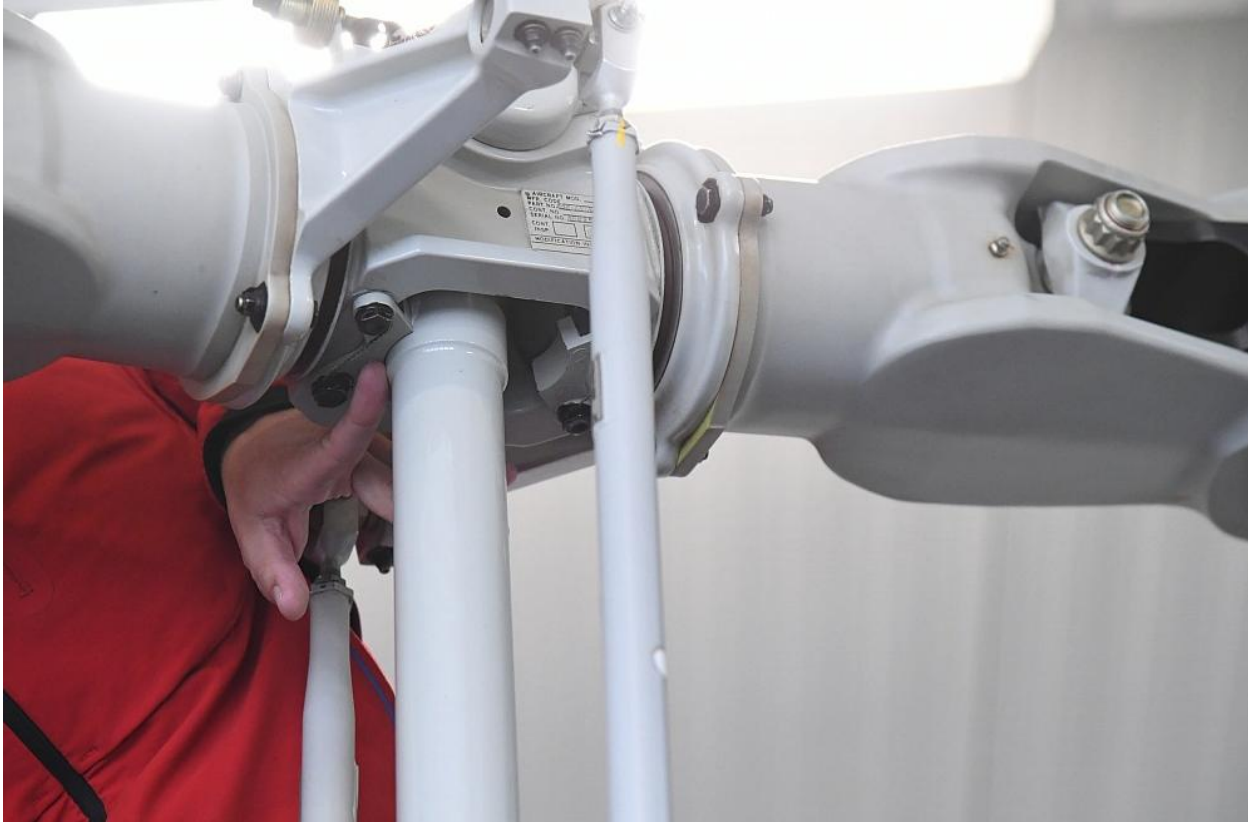
*La figure 2 « tête B206 » est le dessous d'une tête de rotor Bell 206 normale. On pointe le niveau de la butée statique boulonnée et à côté de la zone d'interférence entre la butée et le mât*

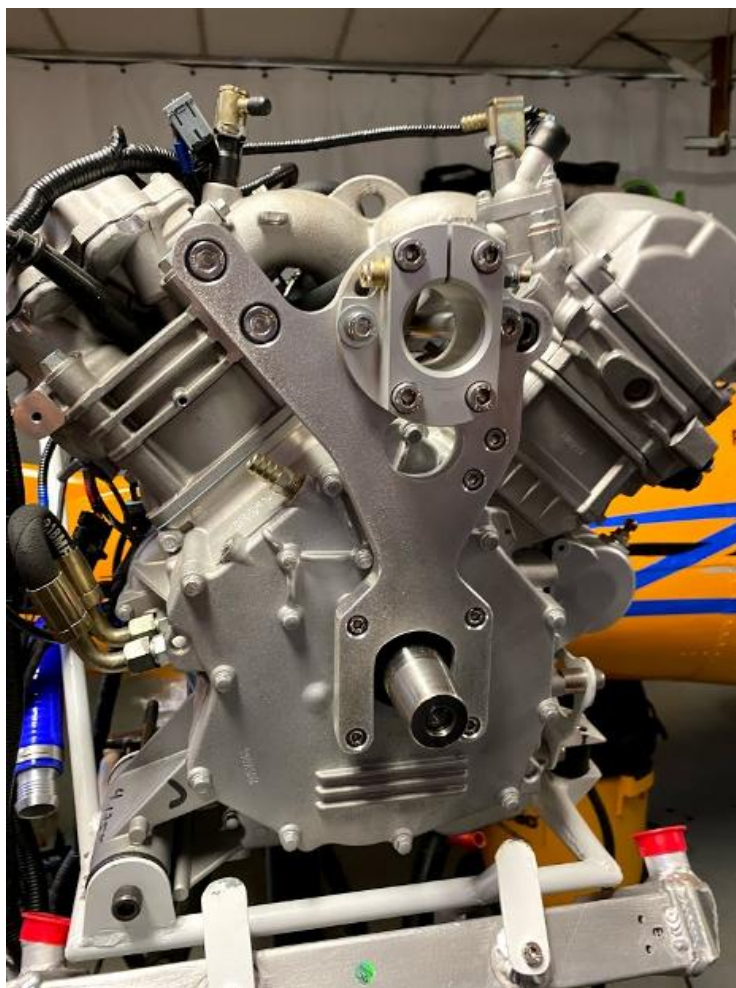
*Support de moteur d'origine*

Le moteur démarrait en tournant une clé, tout comme un VTT. Les premiers points fixes ont indiqué que le bâti moteur conçu pour un VTT ou un avion Merlin n'était pas adapté à mes besoins. Le bâti vibrait beaucoup trop. Le support supérieur croisé du moteur a été remplacé par une paire de supports croisés, placés de chaque côté du moteur. Ces supports amortisseurs donnaient au bâti la rigidité nécessaire. Le système d'échappement du Merlin n'était pas adapté à la configuration de mon capot; j'ai donc choisi une paire de tuyaux droits. Toutefois, les tuyaux d'échappement de Mk1 faisaient autant de bruit qu'un Harley-Davidson déchaîné. Ils ont donc été modifiés pour créer un seul conduit relié au cylindre, mais qui comprenait des déflecteurs et trois tuyaux d'échappement, ce qui ramenait le bruit à un niveau acceptable. Après ces quelques améliorations, il était temps de faire un vol d'essai. Le moteur fonctionnait très bien, mais il fallait procéder au réglage du pas pour réduire le régime moteur et maximiser la poussée. Après la mise au point du pas de l'hélice, d'autres vols ont permis de confirmer les bonnes performances de la combinaison de l'hélice, de l'entraînement réducteur et du moteur. Un support stabilisateur a été ajouté à chaque tuyau d'échappement du silencieux, car nous avons constaté que les deux boulons de fixation étaient desserrés après chaque vol.

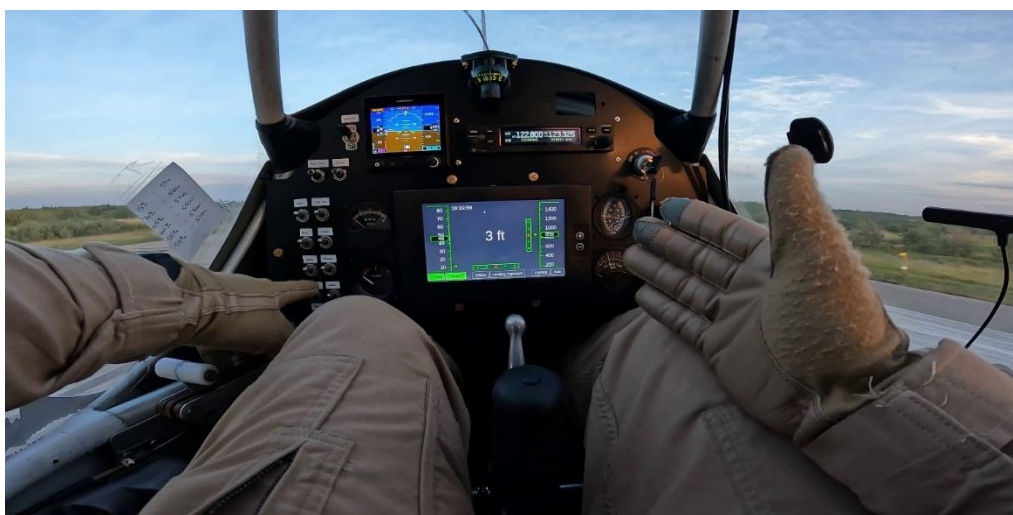
*Le premier démonstrateur autonome à voilure fixe du Canada qui a effectué son premier vol mains libres d'une porte à une autre au Canada en 2023 sous contrat avec le Centre d'innovation de Transports Canada*

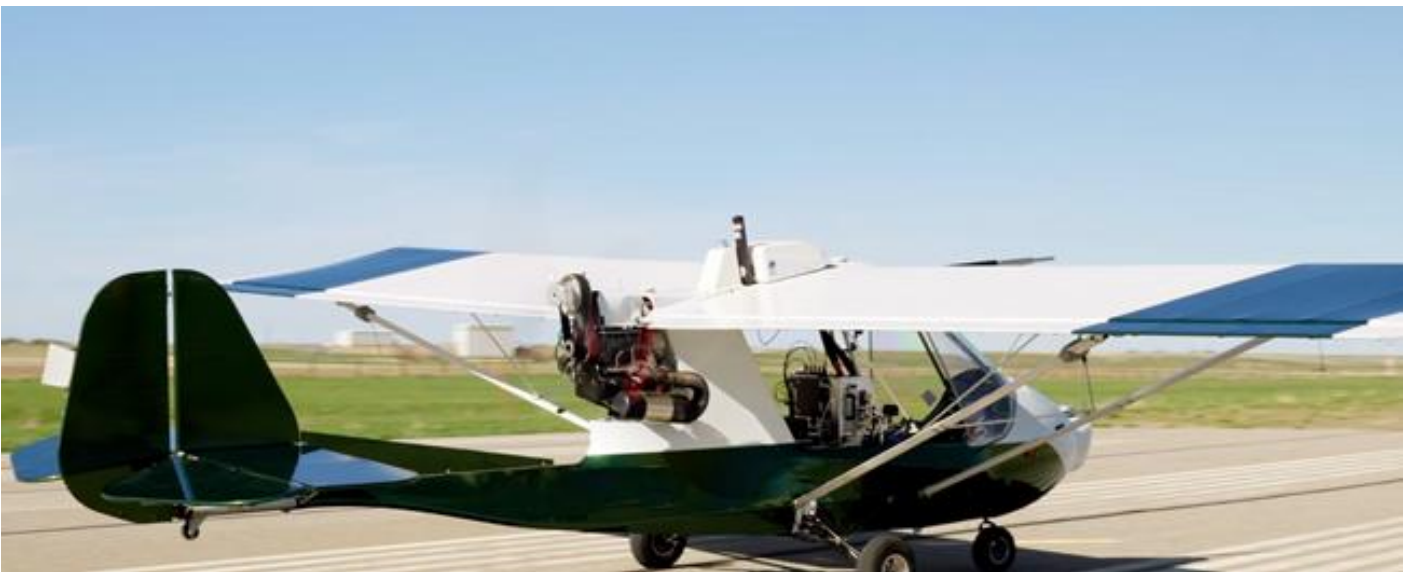
*Le premier démonstrateur autonome à voilure fixe du Canada qui a effectué son premier vol mains libres d'une porte à une autre au Canada en 2023 sous contrat avec le Centre d'innovation de Transports Canada*

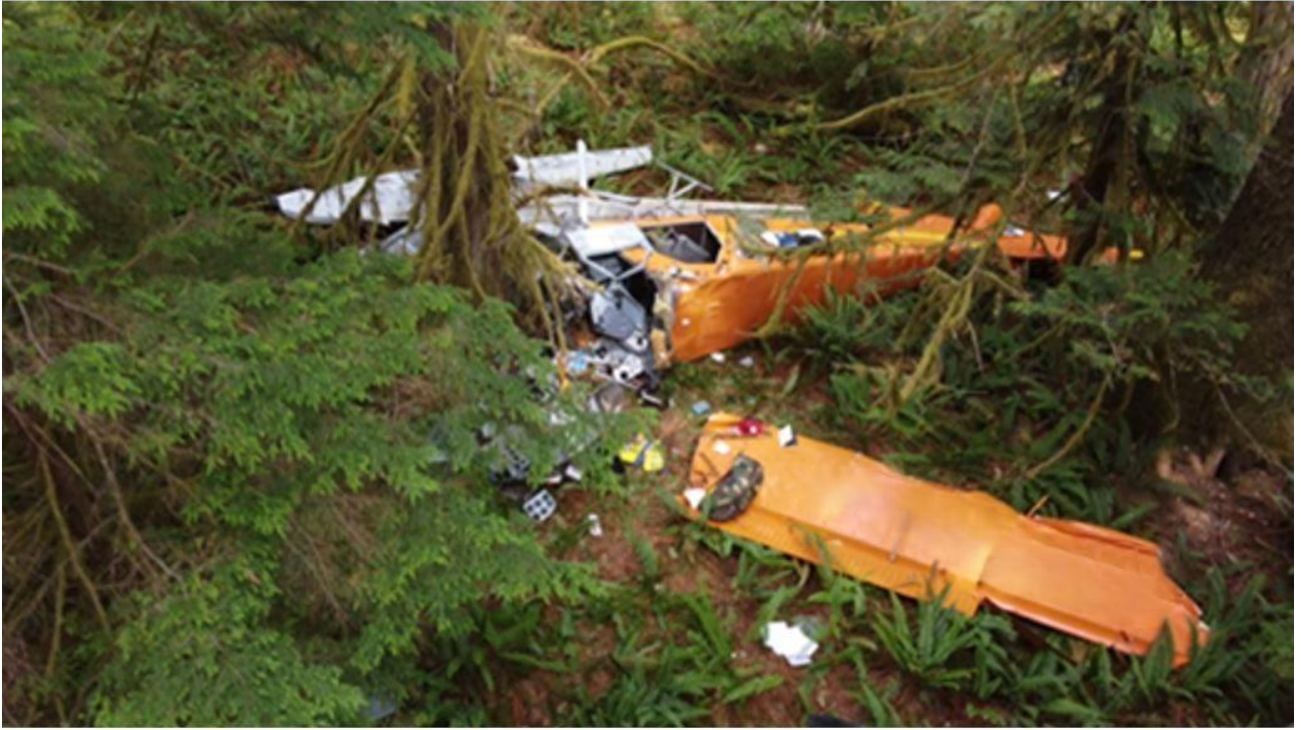
*Figure 4 : Fuselage, flotteurs et aile gauche de l'aéronef (Source : BST)*

L'aéronef a été lourdement endommagé, mais tous les composants principaux se trouvaient sur les lieux de l'accident (figure 4).

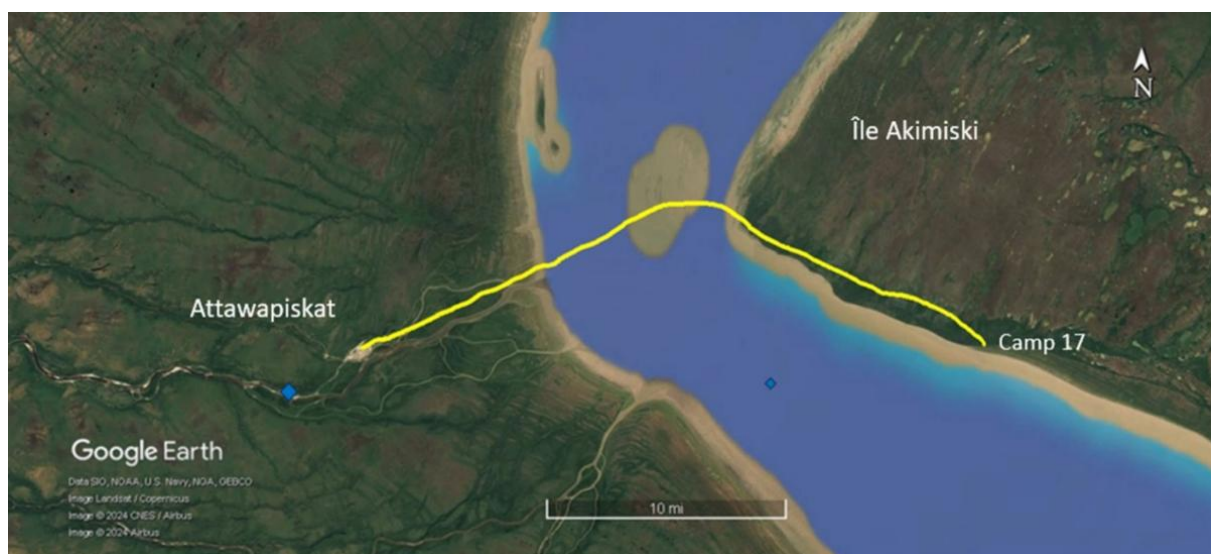
*Figure 1 : Trajectoire du vol à l'étude (Source : Google Earth, avec annotations du Bureau de la sécurité des transports du Canada [BST])*

Vers 16 h 50, l'hélicoptère est revenu à CYAT du camp 17, situé sur la rive sud-ouest de l'île Akimiski (figure 1), pour embarquer un passager et du matériel et retourner au camp 17.
