Nouvelles

Numéro 1/2003

Juste un peu de neige fondante...

par William Ives, Inspecteur technique, Sécurité des aéroports, Transports Canada

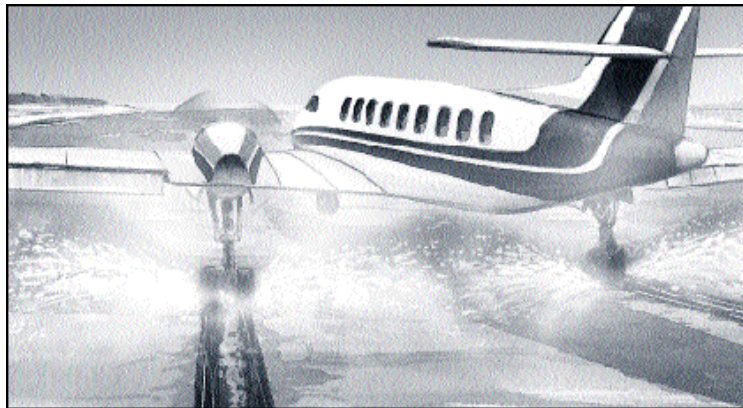
Juste un peu de neige fondante peut affecter le contrôle de l'aéronef.

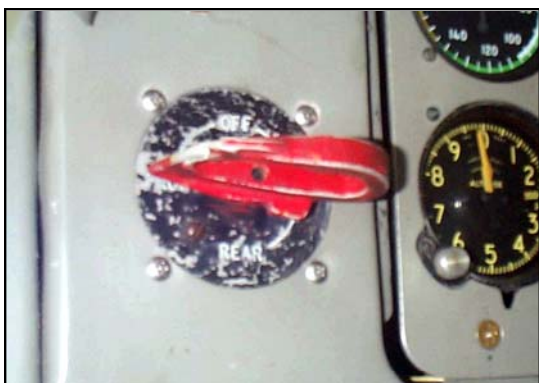
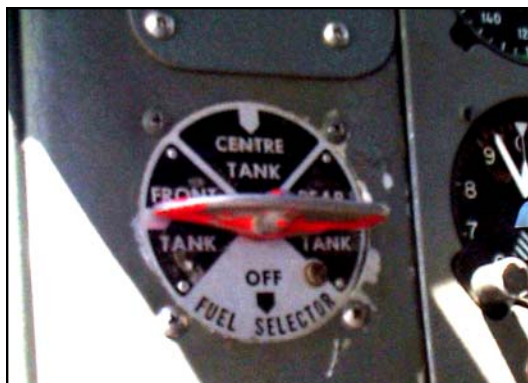
Le sélecteur de carburant du DHC-2 Beaver a ainsi connu un surprenant retournement qui n'est pas mentionné dans le manuel de vol de l'appareil. Sur les premiers modèles construits, la position « OFF » du sélecteur de carburant se trouvait à 12 heures. Puis, à partir du numéro de série N 1313, la position « OFF » du sélecteur de carburant s'est retrouvée à 6 heures pour être remplacée, à 12 heures, par celle du réservoir central.

Un nécessaire de mise à niveau (n° 2/1303) a été proposé afin de modifier les anciens appareils. Néanmoins, ne figure dans le manuel de vol de l'appareil que l'ancienne version du sélecteur de carburant avant modification. De plus, sur le Beaver, les manettes des gaz et de l'hélice ont également été inversées en cours de production. De nombreux exploitants aériens disposent ainsi d'une flotte de Beaver où les appareils présentent différentes configurations du sélecteur de carburant et des commandes de puissance, ce qui peut créer bien des confusions.

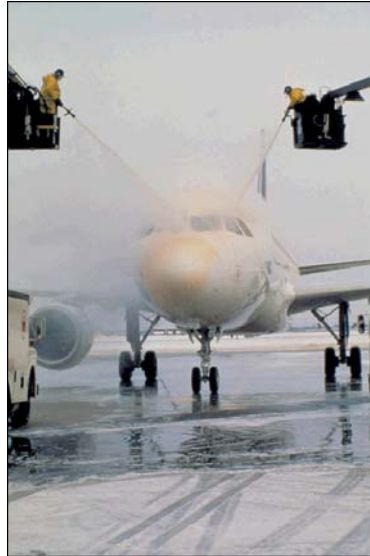
Le 6 mars 2001, un F28 faisait l'objet d'un dégivrage dans de forts vents en rafales alors que les moteurs et l'APU tournaient. Malgré toutes les précautions prises par l'équipe appliquant les liquides, un peu de liquide est passé dans l'entrée d'air de l'APU. Le liquide a traversé le compresseur et est entré dans la chambre de combustion comme du carburant additionnel brûlant et comprimé qui n'avait pas été traité par le régulateur de carburant de l'APU. L'APU a réagi à cet apport additionnel de carburant comme il se devait : plus de carburant, plus de combustion, donc augmentation de la vitesse de rotation. Cette auto-accélération a dépassé les limites de conception, et le rotor a éclaté. L'avion a été sérieusement endommagé : la turbine du compresseur centrifuge s'est brisée en cinq morceaux, les aubes ont subi des dommages importants et l'arbre s'est rompu. Le carter de protection n'a pas retenu les composants de la turbine, et les débris de cette dernière ont perforé le carénage de la cloison pare-feu, principalement dans la direction du sol, et ont perforé le revêtement de l'aéronef.

Les exploitants aériens et les fournisseurs de services doivent s'assurer que tout le personnel participant à l'application de liquides de dégivrage/d'antigivrage est bien mis au courant de cet incident. Il faut prendre des précautions additionnelles lorsque de forts vents rendent difficile l'application des liquides et envisager de demander à l'équipage de conduite de couper l'APU si l'on croit ne pas pouvoir empêcher les liquides de pénétrer dans l'entrée d'air de l'APU.

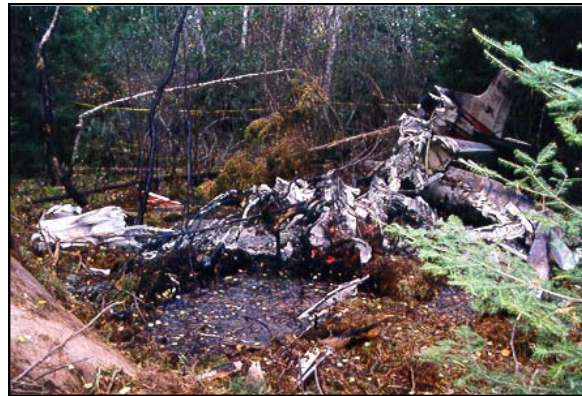
La tour était haute de quelque 250 pieds et elle était zébrée orange et blanc et équipée de feux de balisage à mi-hauteur ainsi qu'au sommet. Les feux de la tour et les inscriptions sur la tour convenaient à la structure de la tour et répondaient aux exigences de la réglementation. La tour figurait sur la carte de navigation à vue de Sault Ste. Marie ainsi que sur la carte de navigation qu'utilisait le pilote. Selon l'information recueillie, le pilote savait où se trouvait la tour, et il a été établi qu'au moment de l'accident, les feux d'obstacle étaient allumés.

Analyse— Il n'y a eu aucun mauvais fonctionnement d'un système avant ou pendant le vol. La tour était peinte d'une manière convenable. Ses feux de balisage étaient conformes à la réglementation en vigueur et ils étaient allumés au moment de l'accident. L'emplacement de la tour figurait sur la carte de navigation que le pilote utilisait. Les renseignements météorologiques à la disposition du pilote avant le vol ayant mené à l'accident étaient précis et exacts. Rien n'indique que le pilote ait rencontré des conditions météorologiques défavorables pendant le vol entre Temagami et le lac Boyce; cependant, au retour, le pilote a dû faire face à des averses et à de la visibilité réduite. D'après le BST, le pilote a poursuivi son vol dans des conditions météorologiques défavorables, et il semble qu'il n'ait pas aperçu la tour et les câbles d'ancrage suffisamment tôt pour éviter la collision. △
