Nouvelles

Numéro 2/2003

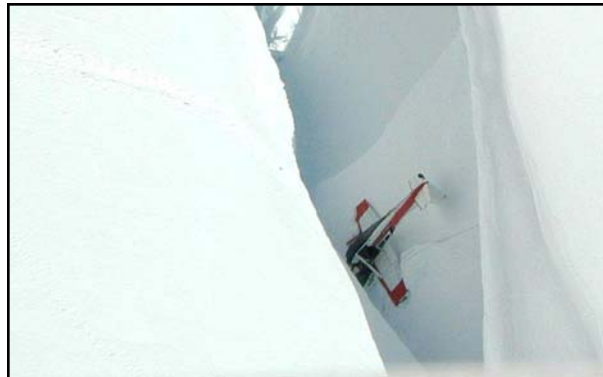
Vue aérienne de l'aéronef dans le fond de la crevasse.

Le décollage a débuté vers 18 h 15, dans la direction opposée à celle de l'atterrissage, à une altitude de quelque 12 000 pieds asl. La partie initiale de la course au décollage s'est déroulée dans une pente descendante de 10° à 15° qui s'aplanissait par la suite. Cette partie plane était couverte de plus petites crevasses qui avaient été recouvertes de neige et qui ressemblaient à de petites dépressions peu profondes. Quand l'avion est arrivé dans

Faits établis quant aux causes et aux facteurs contributifs — La série de petites dépressions à la surface du glacier, combinée à l'altitude de 12 000 pi, a fort probablement empêché l'avion de décoller avant d'atteindre les grandes crevasses ouvertes et les amoncellements de neige compactée qui les accompagnaient.

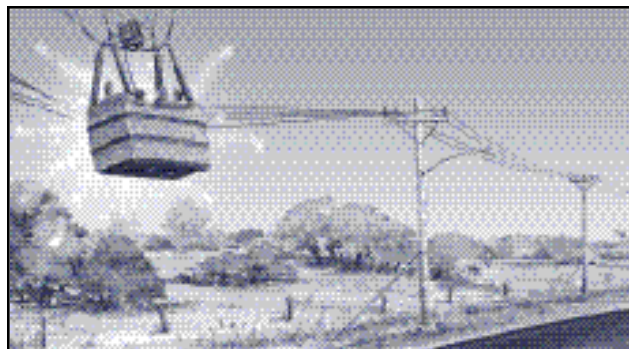
Le poser, qui a eu lieu à quelque 600 pi d'un chemin et de lignes électriques, au sud du lieu d'atterrissage initialement prévu, a été quelque peu cahoteux, mais la nacelle ne s'est pas renversée. L'aérostier, fort d'une expérience de plus de 500 heures de vol, a mis le ballon en équilibre et l'équipe au sol a commencé à tirer le ballon pour le rapprocher du chemin et en faciliter la récupération. À environ 240 pi du côté vent debout des lignes électriques, un dégonflage secondaire a eu lieu mais, soudain, une rafale de vent a soulevé le ballon, ses passagers et un équipier au sol qui s'agrippait de toutes ses forces à un filin qu'il a finalement lâché à une hauteur de quelque 15 pi. Le ballon a dérivé avec le vent et est entré en collision avec les lignes électriques. Il y a eu

contact, une étincelle et la nacelle a pris feu. Il y a eu des blessés et une personne a perdu la vie.

Le manuel de vol du ballon suggère de maintenir une distance horizontale, entre le ballon et les lignes électriques, d'au moins 100 pi par mille à l'heure de vitesse du vent, sur les lieux de l'atterrissage. Et le choix de l'endroit initial pour l'atterrissage satisfaisait à ce critère, mais lorsque le ballon a été déplacé et rapproché des lignes électriques par l'équipage au sol, ce facteur de sécurité a disparu. Étant donné que les vents associés à des cumulus bourgeonnants peuvent être imprévisibles, une meilleure utilisation du véhicule de récupération aurait pu éviter la catastrophe.

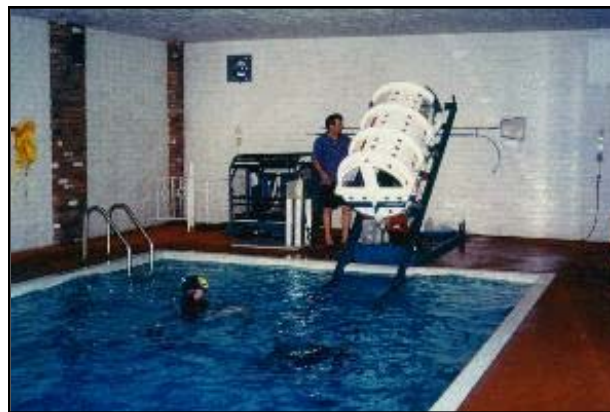
Photo courtoisie de Aviation Egress Systems.

Une explication théorique de la panique ressentie en immersion ne suffit pas; les pilotes doivent en faire eux-mêmes l'expérience en environnement contrôlé, un peu de la même façon qu'ils s'exercent aux situations d'urgence, en simulateur. En immersion, la plupart des gens sont désorientés et ont beaucoup de difficulté à évacuer l'appareil s'ils n'ont jamais suivi de formation d'évacuation à l'envers dans une piscine. Il se trouve que Mme Kathy Fox, vice-présidente adjointe des services de la circulation aérienne de NAV CANADA et récipiendaire de notre Prix de la sécurité aérienne de Transports Canada pour 1999, est une examinatrice active de tests en vol, une pilote de précision au niveau compétitif et un très ardent porte-parole en sécurité aérienne. Ayant au cours de l'été 2002 effectué personnellement ces exercices pratiques dans une piscine, elle a émis le commentaire suivant sur la formation :

« Une douzaine d'immersions en simulateur d'immersion monoplace et biplace m'ont permis de ressentir exactement comment on peut se trouver dangereusement désorienté et figé, une fois à l'envers sous l'eau. J'ai terminé le cours épuisée, mais davantage certaine de pouvoir survivre à un amerrissage forcé. Je crois que cette formation pratique d'évacuation est essentielle à tout pilote qui survole des plans d'eau. »

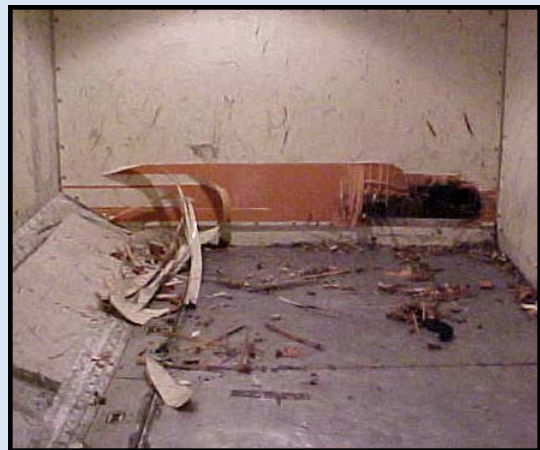
Pouvez-vous deviner ce qui a causé ces dommages dans la partie avant de la soute d'un Boeing 757? Une détonation? Vous n'y êtes pas. Une décompression explosive? Vous avez encore une chance. Un pit-bull enragé? En plein dans le mille! Un pit-bull qui avait un pressant besoin d'attention s'est échappé de sa cage et a décidé de gruger de la fibre de verre renforcée, des câbles coaxiaux ainsi que d'autres câbles qui se trouvaient à sa portée rendant ainsi le système d'avertissement de trafic et d'évitement d'abordage (TCAS), les deux transpondeurs ATC ainsi qu'un récepteur VHF/VOR de l'aéronef hors d'usage. Les dommages étaient à ce point sérieux que l'exploitant a décidé d'élaborer une nouvelle politique interdisant d'accepter à bord tout animal capable de causer un tel dommage.
