SÉCURITÉ AÉRIENNE — NOUVELLES

Sécurité du réservoir de carburant et systèmes d'interconnexion du câblage électrique — Facteurs à prendre en considération pour les conceptions de modifications et de réparations des avions de transport

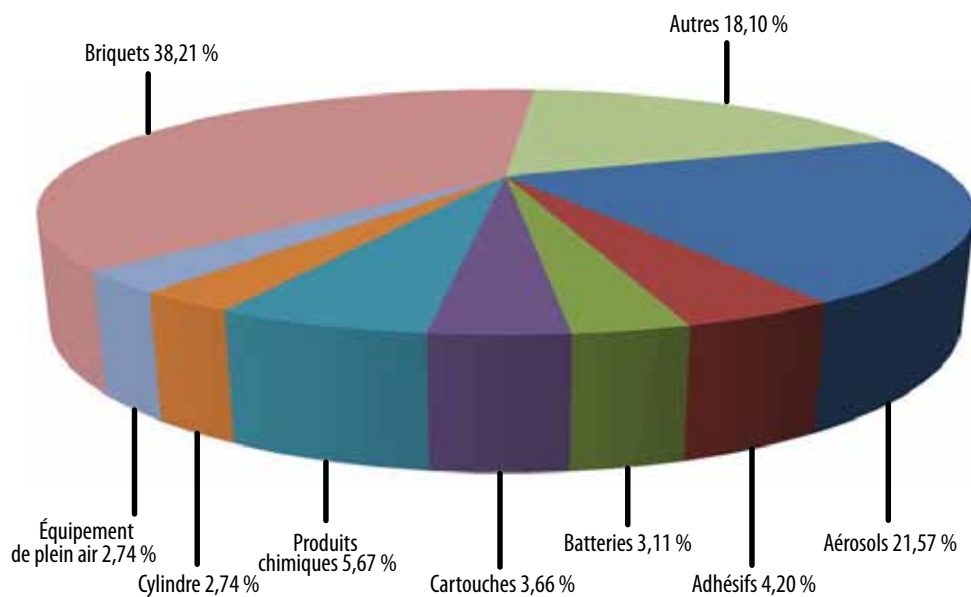
Figure 1 : Répartition des marchandises dangereuses contenues dans les articles interceptés dans les bagages des passagers ou de l'équipage au cours des 12 derniers mois

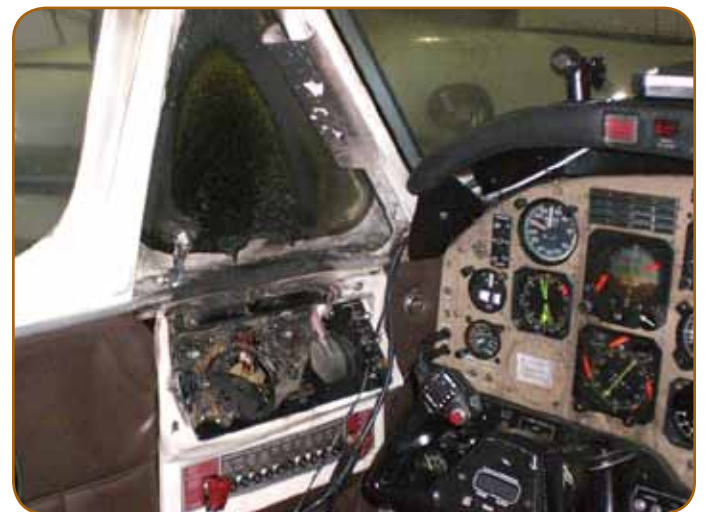
Domages causés par le feu dans un King Air 100.

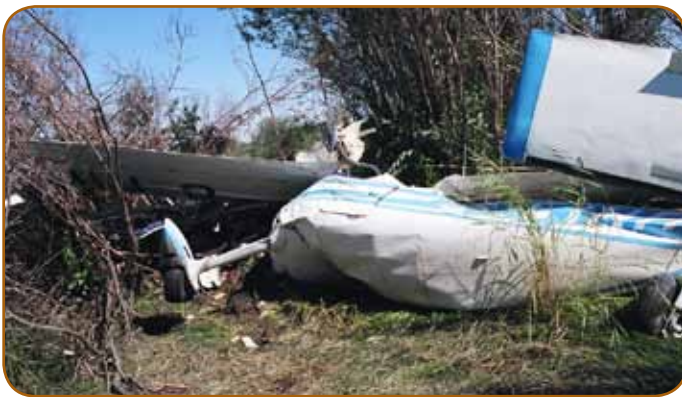
Cet accident survenu en 2006 fut la conséquence d'une erreur de pilotage entraînant un décrochage aérodynamique suivi d'une vrille.

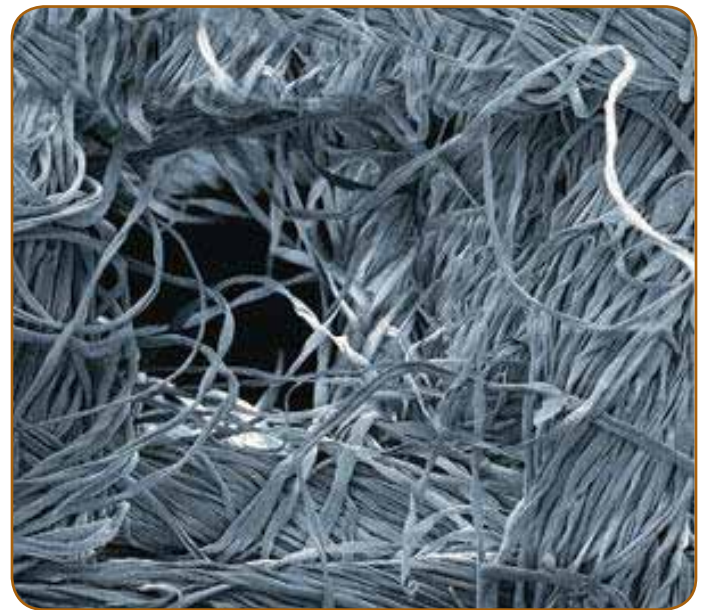
Un filtre humide signifie que le substrat est imbibé d'huile poisseuse qui retient les particules de poussière.

Pour ce type de filtre, il est recommandé d'appliquer ces procédures de nettoyage une fois par an ou après chaque 100 heures de vol. Un même filtre peut être nettoyé jusqu'à 25 fois ou servir pour un maximum de 2 500 heures de vol.

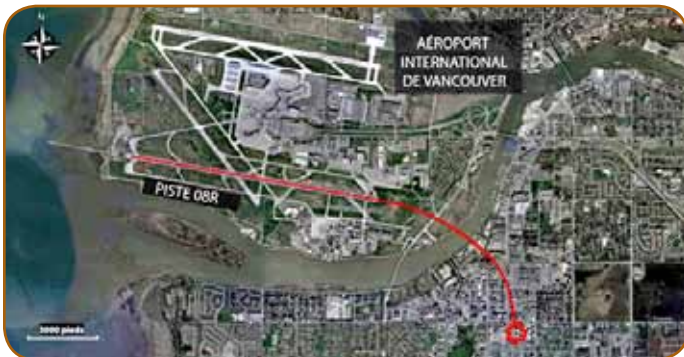
Trajectoire de vol de l'avion

Le 19 octobre 2007, à 16 h 02, heure avancée du Pacifique, le Piper PA 34 200 Seneca est autorisé à décoller de la piste 08 droite de l'aéroport international de Vancouver dans le but de se rendre à l'aéroport régional de Pitt Meadows selon les règles de vol à vue (VFR), le pilote étant seul à bord. Peu après le décollage, il y a perte des communications et du contact radar. L'avion entre en collision avec un immeuble résidentiel de 15 étages, à Richmond, à quelque 1,5 NM à l'est-sud-est de l'extrémité départ de la piste 08 droite. Le pilote est mortellement blessé. Aucun incendie ne se déclare après l'impact. L'avion pénètre dans un appartement occupé par deux personnes; l'une subit de graves blessures ne mettant pas sa vie en danger, tandis que l'autre n'est que légèrement blessée. Les dommages structuraux causés à l'immeuble sont minimes, mais le système d'extinction d'incendie cause des dommages importants dus à l'eau qu'il projette. Des centaines de personnes doivent donc quitter leur résidence pendant des périodes prolongées. On ne signale aucun autre blessé.

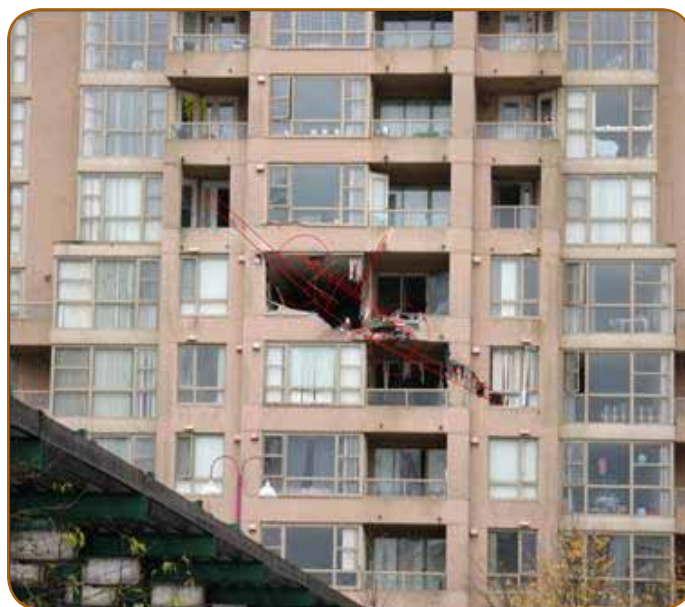
Domages dus à l'impact

Il a été démontré qu'il est extrêmement peu probable qu'un pilote inconscient se soit effondré sur le volant de pilotage et ait causé la perte de maîtrise qui s'est traduite par cette descente non contrôlée. Donc, le passage d'une montée à une descente en raison de l'inconscience peut résulter de deux situations possibles : une incapacité du pilote à maintenir la sollicitation d'une commande prioritaire en réaction à une compensation erronée en tangage, ou un scénario moins probable selon lequel le pilote actionne de façon autonome la commande électrique de compensation en tangage pendant son passage à l'inconscience. Dans un cas comme dans l'autre, le résultat a été l'accélération de l'avion pendant une descente parce que ce dernier n'avait pas atteint la vitesse correspondant à la position de compensation en tangage. On n'a pas réussi à corriger le réglage erroné de compensation en tangage et, avant que l'avion ne puisse atteindre la vitesse correspondante et se stabiliser ou se remettre à monter, il est descendu au-dessous de la hauteur de l'immeuble et il est entré en collision avec ce dernier.

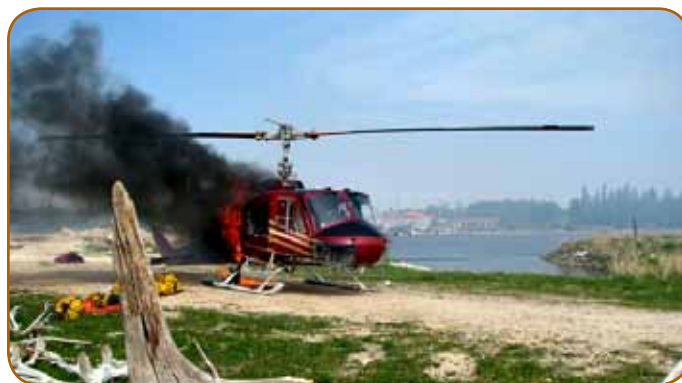
Hélicoptère avec moteur en feu

Le 15 juin 2009, un hélicoptère Bell 204B, avec à son bord deux membres d'équipage, sert de bombardier d'eau pour les opérations de lutte contre l'incendie à Easterville (Man.). Pendant l'écopage, l'équipage sent une odeur de feu électrique, puis remarque que le voyant d'avertissement de la pompe de gavage carburant est allumé. L'équipage interrompt l'opération d'écopage et prend la direction de la zone de rassemblement au sol située à une centaine de mètres de là. Le pilote pose l'appareil, coupe le moteur, ferme les circuits de carburant et électriques, puis l'équipage sort rapidement. Des flammes jaillissent du côté droit du capot moteur. Le feu se propage rapidement et en quelques minutes embrase complètement l'hélicoptère. Le camion des pompiers de la communauté est appelé et arrive moins de cinq minutes après l'accident. Les membres de l'équipage s'en sortent indemnes, mais l'hélicoptère est entièrement détruit. L'accident s'est produit pendant les heures de clarté, à 17 h 27, heure avancée du Centre.
