CIVIL AVIATION SAFETY ALERT

OWNERS, OPERATORS AND MAINTAINERS OF BOMBARDIER INC. CHALLENGER 601 AIRCRAFT USING BOMBARDIER MAINTENANCE STEERING GROUP 3 (MSG-3) PROGRAM

BROKEN BRAKE CONTROL VALVE (BCV) SPRING

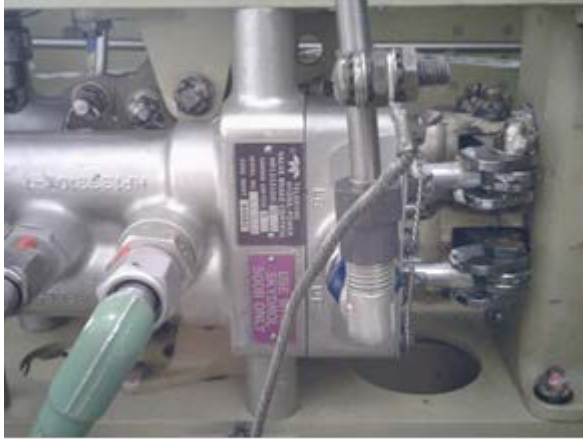
Figure 1: Serviceable BCV with both pushrods contacting input linkage.

3. The inspection task is required every 300 hours and estimated to take no more than 5 minutes to complete, including inspection access. A failed BCV spring is indicated by different lengths of the pushrods and can be identified when the pushrod is displaced inward and does not contact the roller of its associated input linkage.

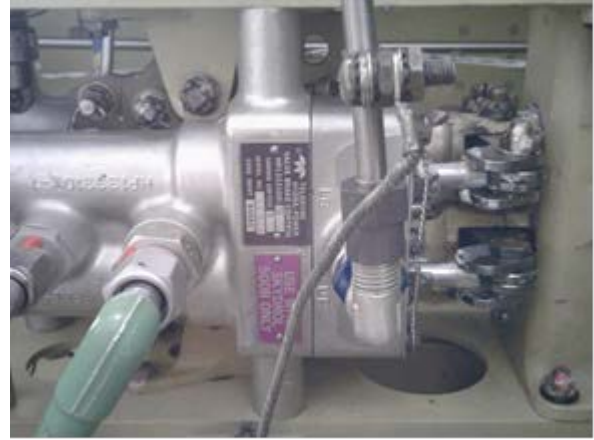
Figure 1 : BCV en état de service, dont les deux tiges-poussoirs sont en contact avec la timonerie de commande.

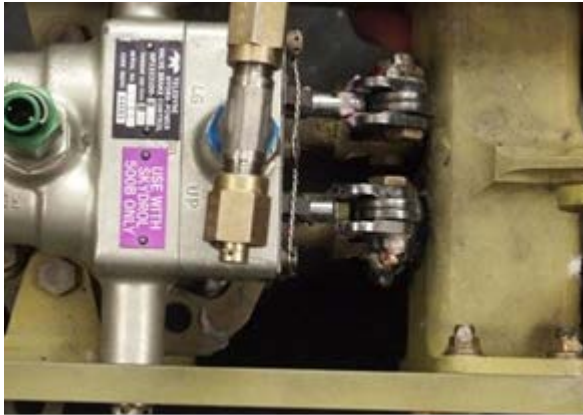
Figure 2: Lower piston with broken spring as lower pushrod not contacting input linkage.

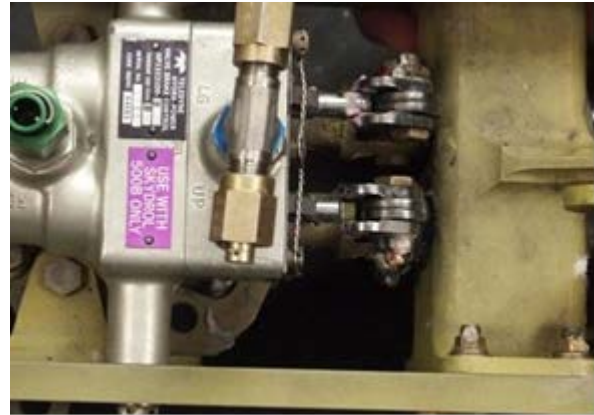
Figure 2 : Piston inférieur dont le ressort est brisé, car sa tige-poussoir n'est pas en contact avec la timonerie de commande.
