# SÉCURITÉ AÉRIENNE — NOUVELLES

## AVIATION GÉNÉRALE — NUMÉRO SPÉCIAL

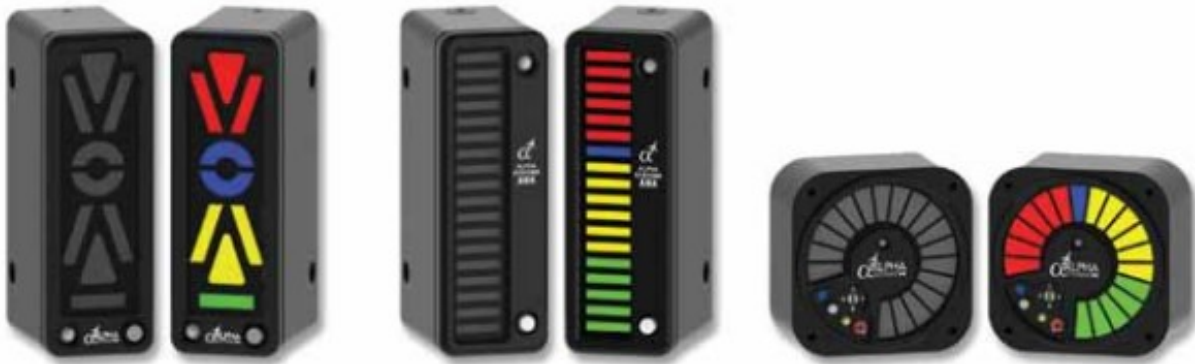
*Voici trois exemples d'indicateur d'angle d'attaque qui pourraient être disponibles dans un poste de pilotage. Les gammes de couleurs indiquent la réserve de portance disponible : en vert, elle est normale; en jaune, elle diminue (le pilote tire trop fort); en rouge, elle approche l'angle d'attaque critique (l'aile est sur le point de décrocher).*

Il est possible qu'un TEA juge que l'installation de certains modèles d'indicateurs d'angle d'attaque dans certains avions de l'AG ne constitue qu'une modification mineure. Si tel est le cas, le TEA peut procéder à la modification mineure en utilisant les « données acceptables » adéquates, comme les instructions d'installation recommandées par le fabricant de l'indicateur d'angle d'attaque, la circulaire d'information de la Federal Aviation Administration (FAA) 43.13-2B intitulée *Acceptable Techniques and Practices* (pratiques et techniques acceptables), ou le paragraphe 571.06(1) de la norme du RAC.

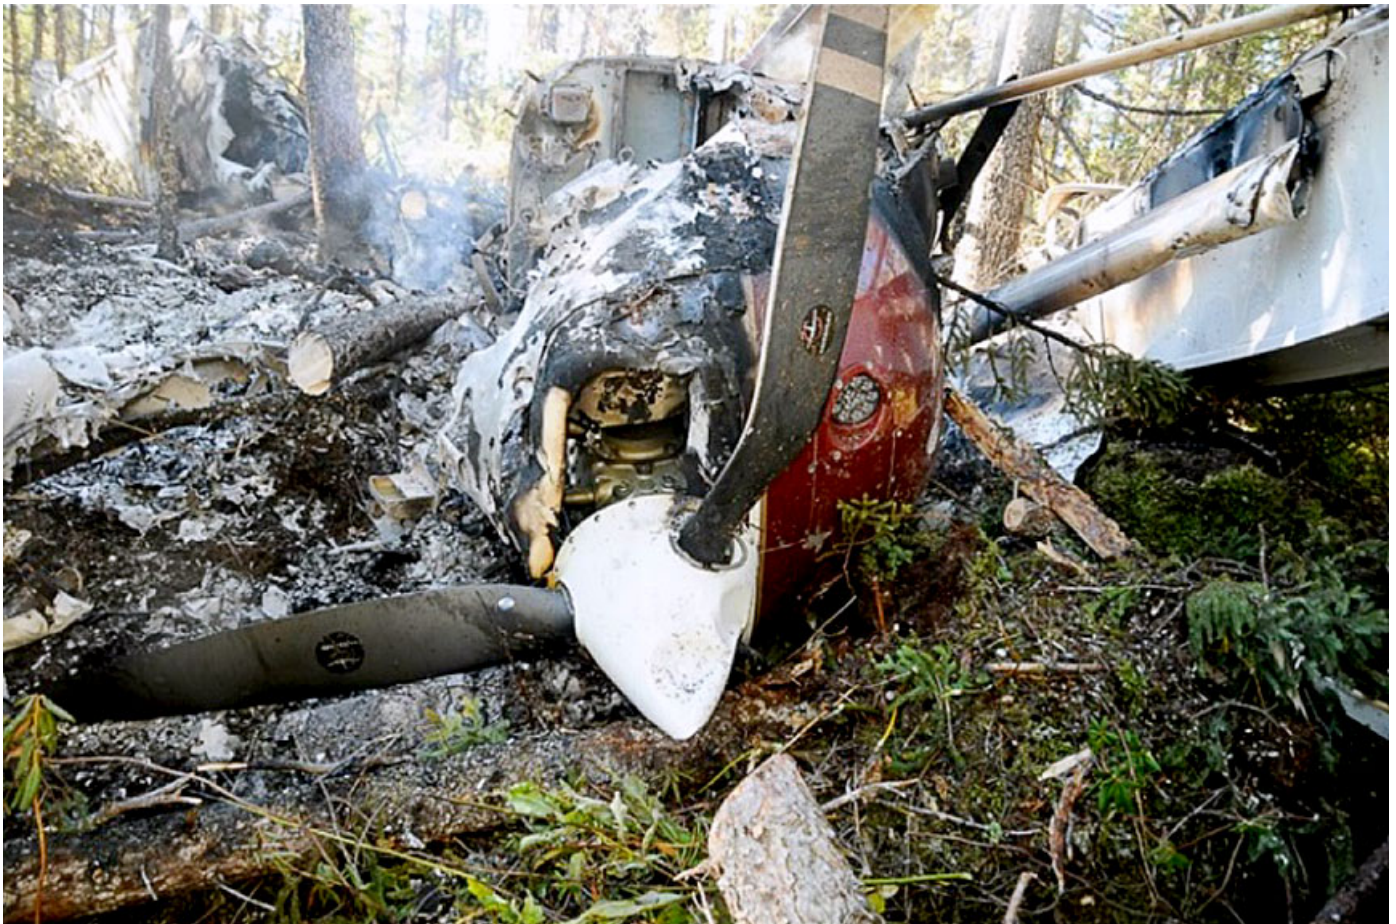
*Figure 2 : Vue du moteur et de l'hélice*

L'examen de la pompe carburant entraînée par moteur n'a pas permis de déterminer la cause de la rupture de l'arbre d'accouplement. Cependant, l'examen du point de rupture de l'arbre d'accouplement a révélé que la rupture est survenue alors que le moteur fonctionnait à haute vitesse, ce qui rendait celle-ci inopérante instantanément et privait le moteur de carburant.

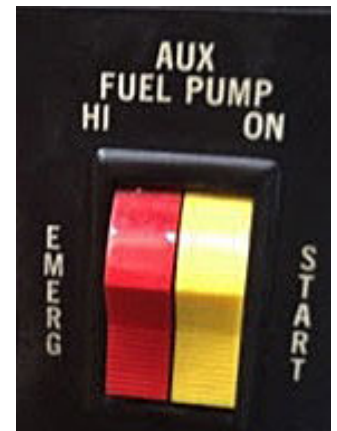
Figure 3 : Interrupteur de la pompe carburant auxiliaire

Pendant l'événement en cause, afin d'éviter un surenrichissement du mélange air-essence, la pompe carburant auxiliaire n'était pas en marche au moment de la panne de la pompe entraînée par moteur; Cessna a déconseillé l'utilisation de la pompe carburant auxiliaire durant le décollage.

Bien que la procédure en cas de panne de moteur en vol mentionne la mise en marche de la pompe carburant auxiliaire, la procédure en cas de panne moteur après le décollage, quant à elle, ne mentionne pas la mise en marche de la pompe carburant auxiliaire. Elle préconise avant tout la maîtrise de l'aéronef en abaissant le nez promptement afin de maintenir la vitesse et d'effectuer un atterrissage droit devant. De plus, elle stipule de couper le moteur, l'alimentation en carburant, l'allumage et l'électricité, si le temps le permet. Pourtant, l'utilisation de la pompe carburant auxiliaire est de mise lors de la défaillance de la pompe carburant entraînée par moteur pendant le décollage. Par conséquent, si les procédures d'urgence du manuel de vol ne couvrent pas les éléments pertinents d'autres procédures, il y a un risque que l'équipage ne sera pas en mesure de prendre les actions appropriées à temps, nuisant ainsi la sécurité du vol.
