TP 185F  
Numéro 2/2006

# SÉCURITÉ AÉRIENNE — NOUVELLES

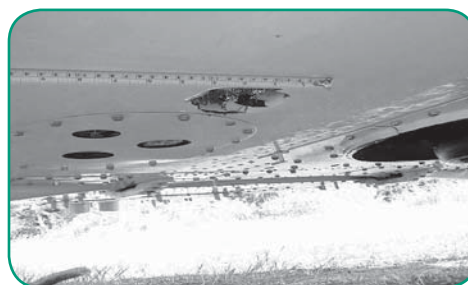
À l'atterrissage, l'hélicoptère a heurté une souche d'arbre décrite comme des « pousses de thé du Labrador », laquelle a percé le dessous de l'appareil ainsi que le réservoir carburant souple de droite. Environ 300 lb de carburant ont été perdues.

*Fuselage percé de l'hélicoptère*

L'équipe terrestre aurait dû retirer la souche, mais cette dernière n'était pas facile à voir à cause de la végétation. Comme le lieu d'atterrissage avait été préparé par du personnel qualifié, le pilote s'est apparemment dit que tout danger avait été écarté. À la suite de cet événement, l'exploitant a décidé de réviser sa formation sur la construction des hélicotières dispensée au personnel terrestre. △

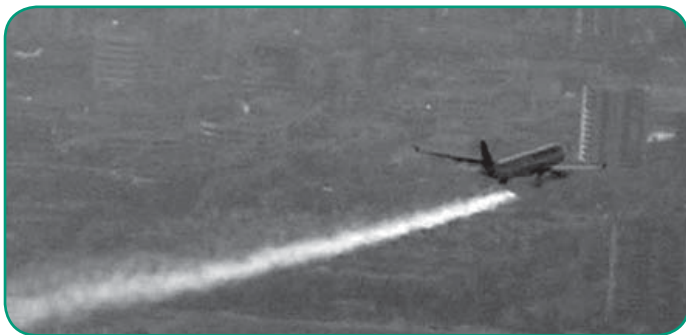
Après un atterrissage sans encombre, les pilotes coupent le réacteur n° 2. Le personnel des véhicules de secours de l'aéroport qui suivent l'avion signale aux pilotes que du carburant fuit du réacteur, mais qu'il n'y a aucun signe d'incendie. L'avion est finalement remorqué jusqu'à l'aérogare où les passagers peuvent descendre. Personne n'est blessé, et l'avion n'est pas endommagé.

*Fuite de carburant visible de l'appareil Airbus A330*

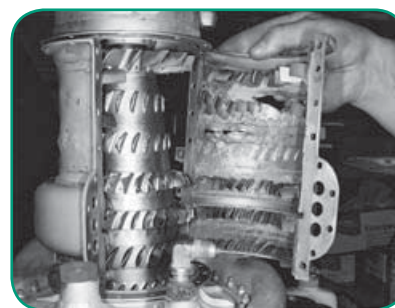
Le 11 juin 2004, un hélicoptère MD (Hughes) 369D est en train de soulever une élinguée de 900 lb lorsqu'une forte détonation se fait entendre, suivie d'une perte partielle de puissance moteur. Le pilote exécute un atterrissage forcé, et l'hélicoptère heurte le sol et bascule

Coquille de carter compresseur enlevée pour exposer les dommages causés aux bords d'attaque et de fuite des aubes fixes et mobiles
